SEEDRUCKLEITUNGEN

RISIKOBEWERTUNG VON DRUCKLEITUNGEN DER SIEDLUNGSWASSER- WIRTSCHAFT IN ÖSTERREICHISCHEN SEEN

Studie

Universität für Bodenkultur Wien
Department für Wasser-Atmosphäre-
Umwelt

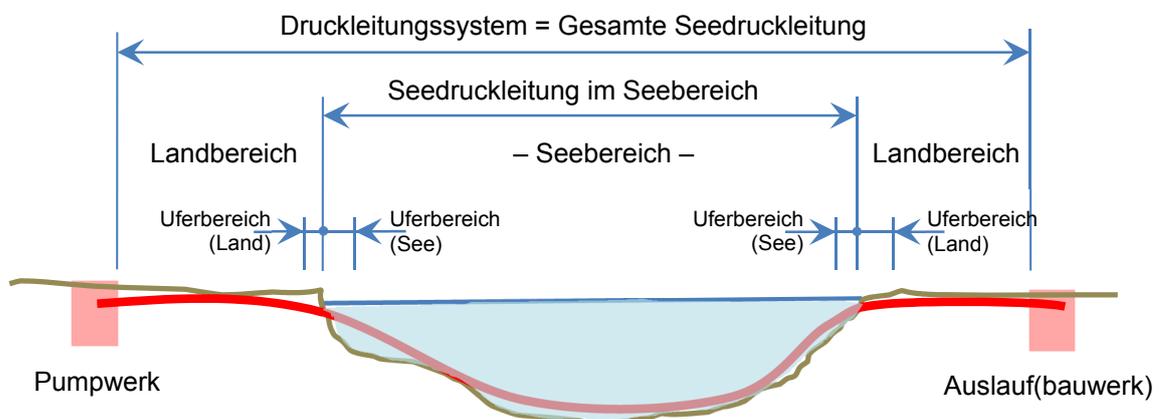
Abbildung 2: Definition des Begriffs Seedruckleitung im Zuge dieser Studie (hier: Abwasser-Seedruckleitung).

- ✓ Seedruckleitungen dienen zum Transport von Abwasser oder Trinkwasser.
- ✓ Alle Druckleitungen, welche sich unterhalb der Wasseroberfläche befinden (d.h. auch ufernahe bzw. teilweise vergrabene Druckleitungen).
- ✓ Die gesamte Länge der Seedruckleitung reicht von der Pumpstation bis zum Auslauf(bauwerk).
- ✓ Die Druckleitung muss in Verwendung sein (auch zeitweilig verwendete Druckleitungen).
- ✓ Spülleitungen aus dem See bzw. in den See (sie sind genaugenommen per Definition eigentlich keine Druckleitungen).
- ✓ Ausleitungen in den See. Sie haben denselben Charakter wie Spülleitungen, werden aber vollständigshalber hier mitberücksichtigt.
- ✓ Dükerleitungen durch den See werden hier ebenfalls als Seedruckleitungen angesehen.

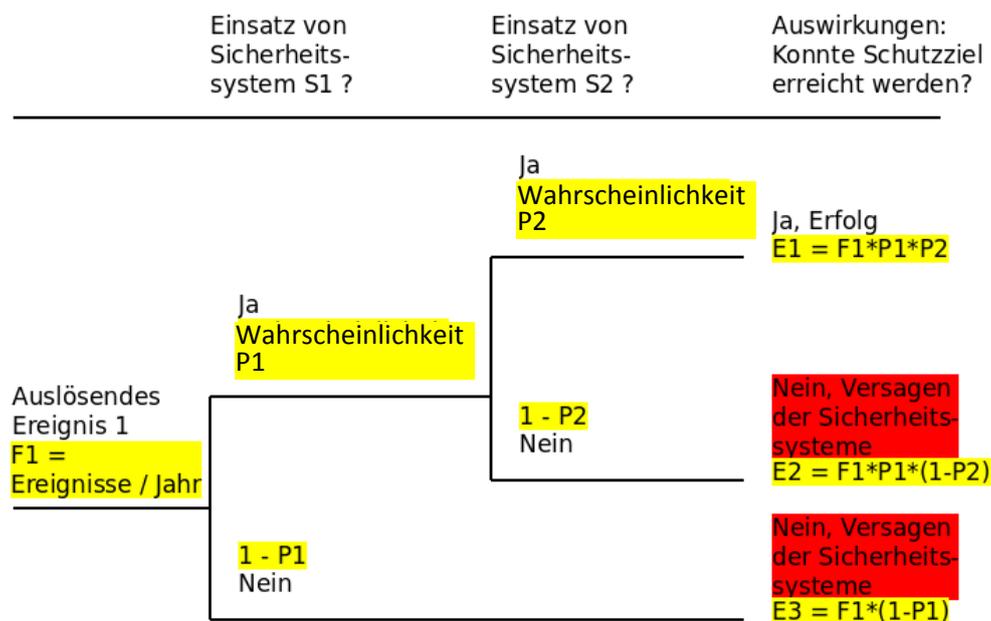
Abbildung 6: Ein generischer Ereignisbaum zur Risikoabschätzung aus der Methode „Probabilistic Risk Assessment“ (PRA).

Die Analyse der erhobenen Daten (siehe Kapitel 10) hat gezeigt, dass eine vollständige probabilistische Analyse nicht durchgeführt werden kann. Der ganz erhebliche Bedarf für die Datenerhebung, -erfassung und -auswertung würde den Rahmen dieses Projekts sprengen. In diesem Projekt wird daher eine reduzierte und auf das behandelte Problem der Seedruckleitungen angepasste probabilistische Risikoanalyse (PRA) entwickelt (vergleiche dazu Kapitel 15).

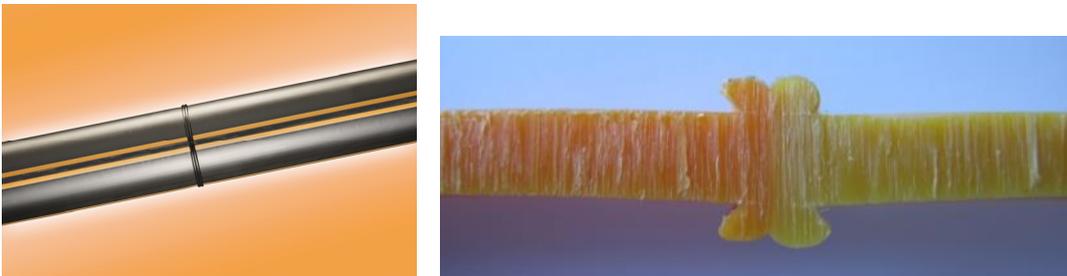
Abbildung 8: Stumpf-/Spiegel-Schweißung; Rechts: Querschnitt durch die Schweißnaht (Bruckner, 2015).

- Die Verbindung der beiden Rohre erfolgt nur mit dem Rohrmaterial (PE)
→ erhöhte Korrosionsbeständigkeit (siehe Abbildung 8).
- Das Equipment für die Schweißverbindung ist umfangreich und groß bzw. sperrig
→ aufwendige Herstellung vor Ort (siehe Abbildung 9).
- Bei der Verbindungsherstellung ergibt sich ein Schweißwulst an der Rohrinneenseite
→ gegebenenfalls entfernen, um betriebliche Hindernisse vorzubeugen.
- Die Qualität der Schweißverbindung ist witterungsabhängig
→ Feuchtigkeit und Kälte können sich negativ auf die Schweißverbindung auswirken.
- Für die Herstellung der Schweißverbindung ist Strom erforderlich.

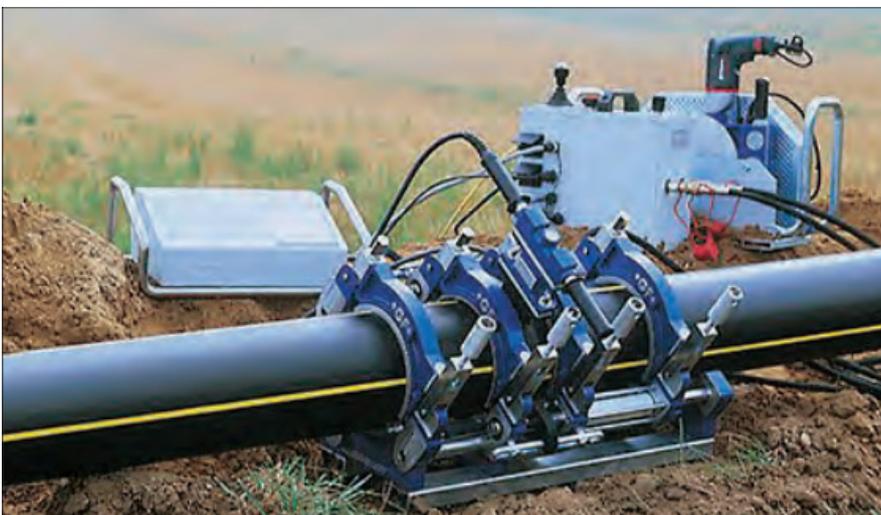
Abbildung 9: Herstellung einer Stumpf-/Spiegel-Schweißung (Jansen, 2014).

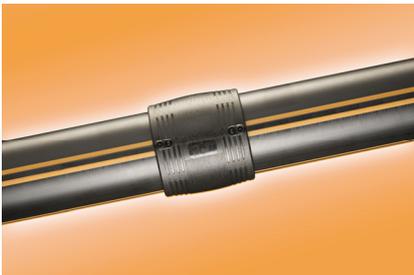
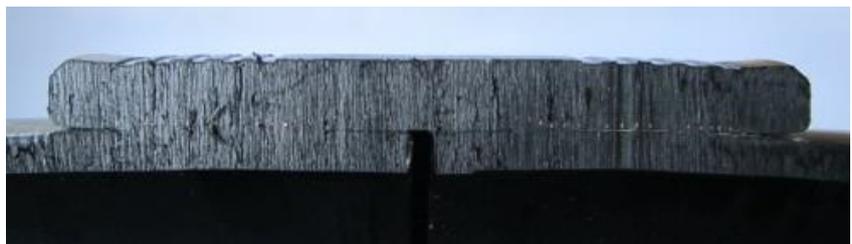
Abbildung 10: Elektromuffen-Schweißung; Rechts: Querschnitt durch die Schweißnaht (Bruckner, 2015).

- Die Verbindung der beiden Rohre erfolgt nur mit einem Material (PE) → erhöhte Korrosionsbeständigkeit.
- Die Verbindungsherstellung ist aufgrund des automatisierten Ablaufs „einfacher“ durchführbar als bei der Spiegel-/Stumpf-Schweißung.
- Leihgeräte für die Herstellung von Elektromuffen-Schweißungen sind bei den Herstellern meistens vorhanden.
- Bei der Verbindungsherstellung ergibt sich kein Schweißwulst an der Rohrinneenseite wie bei der Stumpf-/Spiegel-Schweißung.
- Die Qualität der Schweißverbindung ist witterungsabhängig → Feuchtigkeit und Kälte beeinflussen negativ die Schweißverbindung.
- Für die Herstellung der Schweißverbindung ist Strom erforderlich.

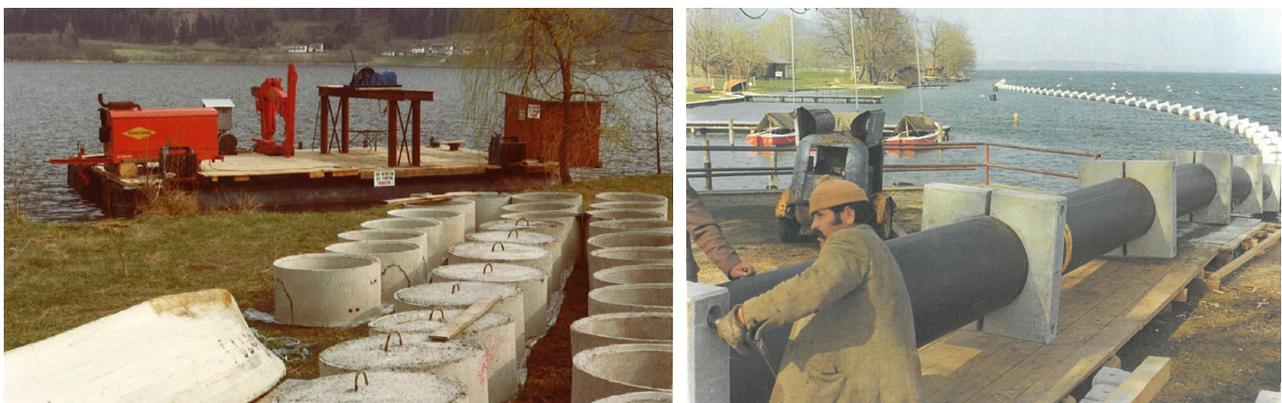
Abbildung 14: Links: Positionierungsgewichte (Bildquelle: WV Ossiacher See); Rechts: Montage der Beschwerungsgewichte Mai 1975 (Bildquelle: RHV Attersee).

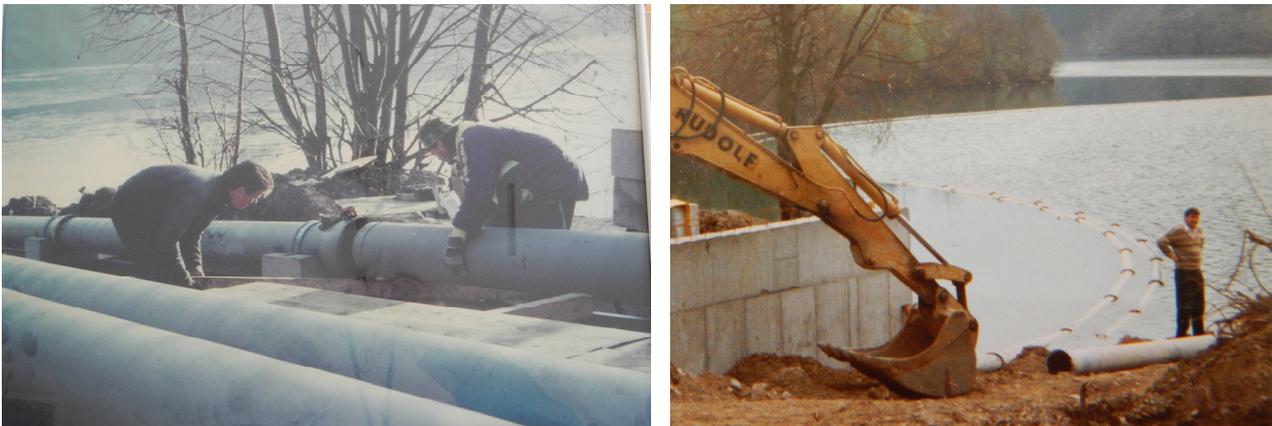
Abbildung 16: Herstellung der Seedruckleitung aus Gussrohren (Bildquelle: AWV Völkermarkt-Jaunfeld).
Links: Montage der Einzelrohre mit nur kleinen Beschwerungsgewichten an der Unterseite,
Rechts: Schwimmende Rohrstränge vor dem Absenkvorgang.

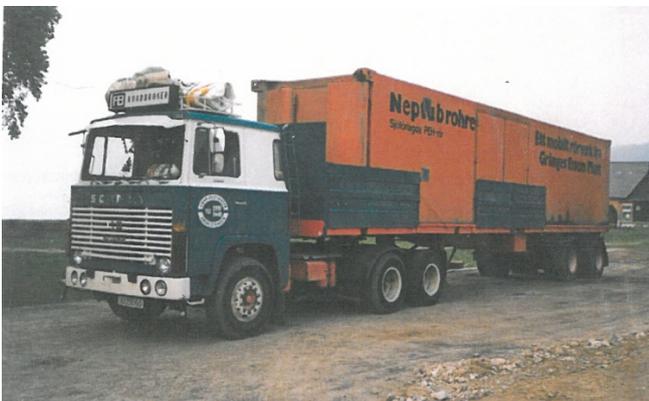
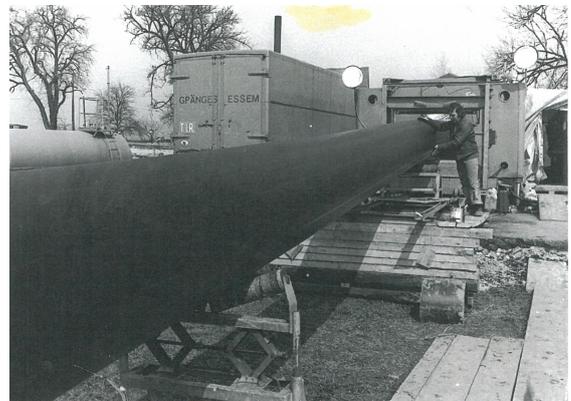
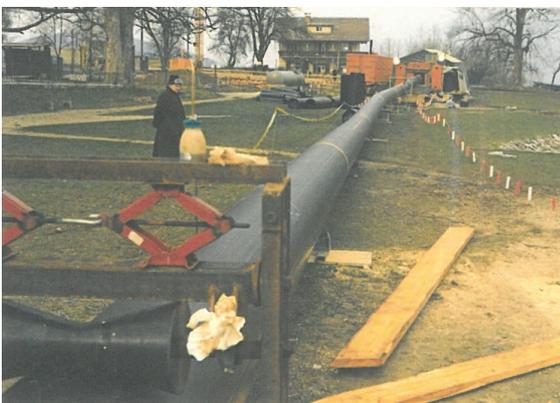
Abbildung 17: Produktion der „Endlosrohre“ in den 1970er-Jahren mit Hilfe mobiler Anlagen und Lagerung der Rohrstränge im See (Bildquelle: RV Attersee).

Ein Einzelstrang besteht üblicherweise aus mehreren Abschnitten, welche direkt am Seeufer mittels eines mobilen Extruders auf die benötigte Länge produziert und im See schwimmend zwischengelagert wurden. Nach Fertigstellung der Teilstücke wurden diese mittels Flanschverbindungen zu Einzelsträngen verbunden und schließlich auf den Grund des Sees abgesenkt.

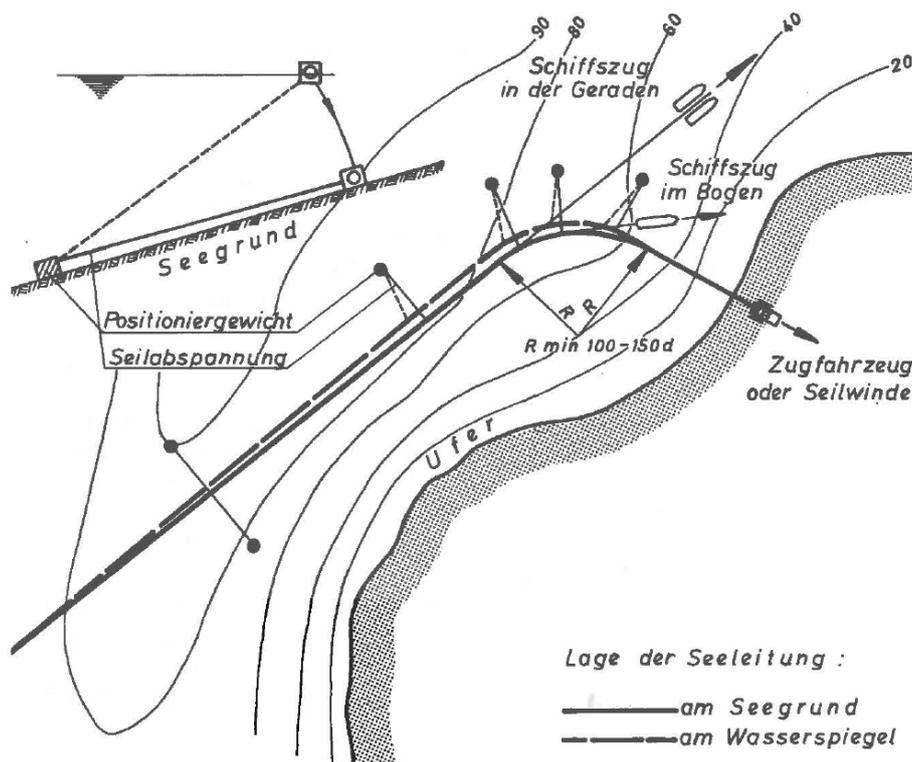
Abbildung 18: Notwendige zusätzliche Infrastruktur bei der Verlegung eine SDL. Hier ein Beispiel von der Verlegungsplanung im Attersee (Flögl und Hoyer, 2001).

Die Verlegung eines fertig montierten Rohrstranges war eine große Herausforderung, bei der mehrere Disziplinen gut zusammenarbeiten mussten. Ein Beispiel ist in Abbildung 18 dargestellt. Hier sind die notwendigen Betriebsmittel wie Zugfahrzeug oder Seilwinde im Landbereich und mehrere ausreichend leistungsstarke Boote im Seebereich notwendig (Flögl und Hoyer, 2001). Die Positionierung erfolgte zusätzlich mit schweren Betongewichten, durch deren Hilfe die zuvor festgelegte Lage am Seeuntergrund auch tatsächlich erreicht werden sollte. Dazu war eine umfangreiche Erkundung des Seeuntergrundes im Bereich der zukünftigen Rohrtrasse notwendig.

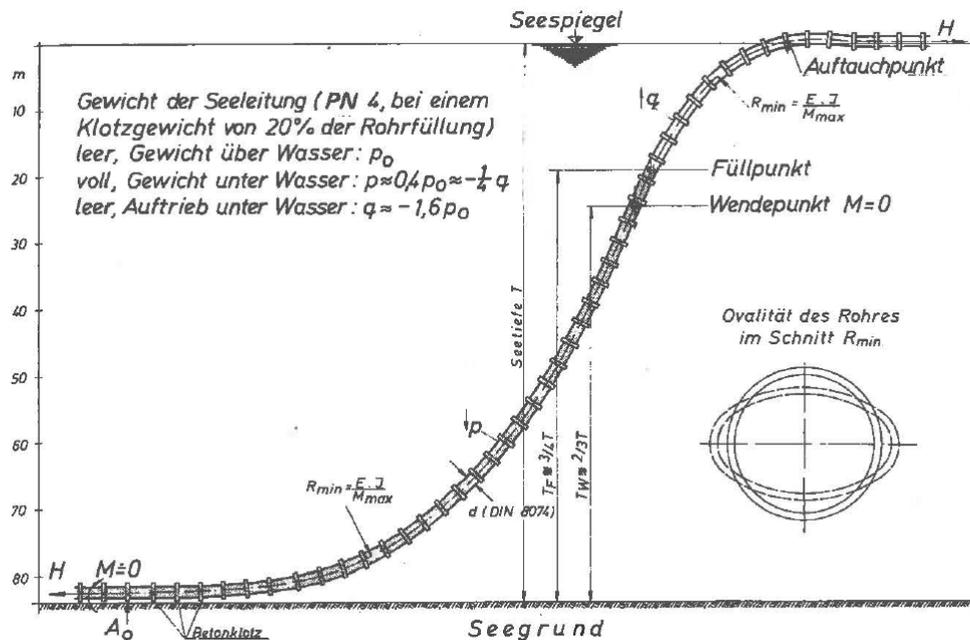
Abbildung 19: Darstellung der Absenklinie während der Verlegung (Flögl und Hoyer, 2001).

Horizontalkraft so zu wählen, dass der kleinste Krümmungsradius 30 bis 40 D, bei kleinen Querschnitten 50 D tunlichst nicht unterschreitet.“

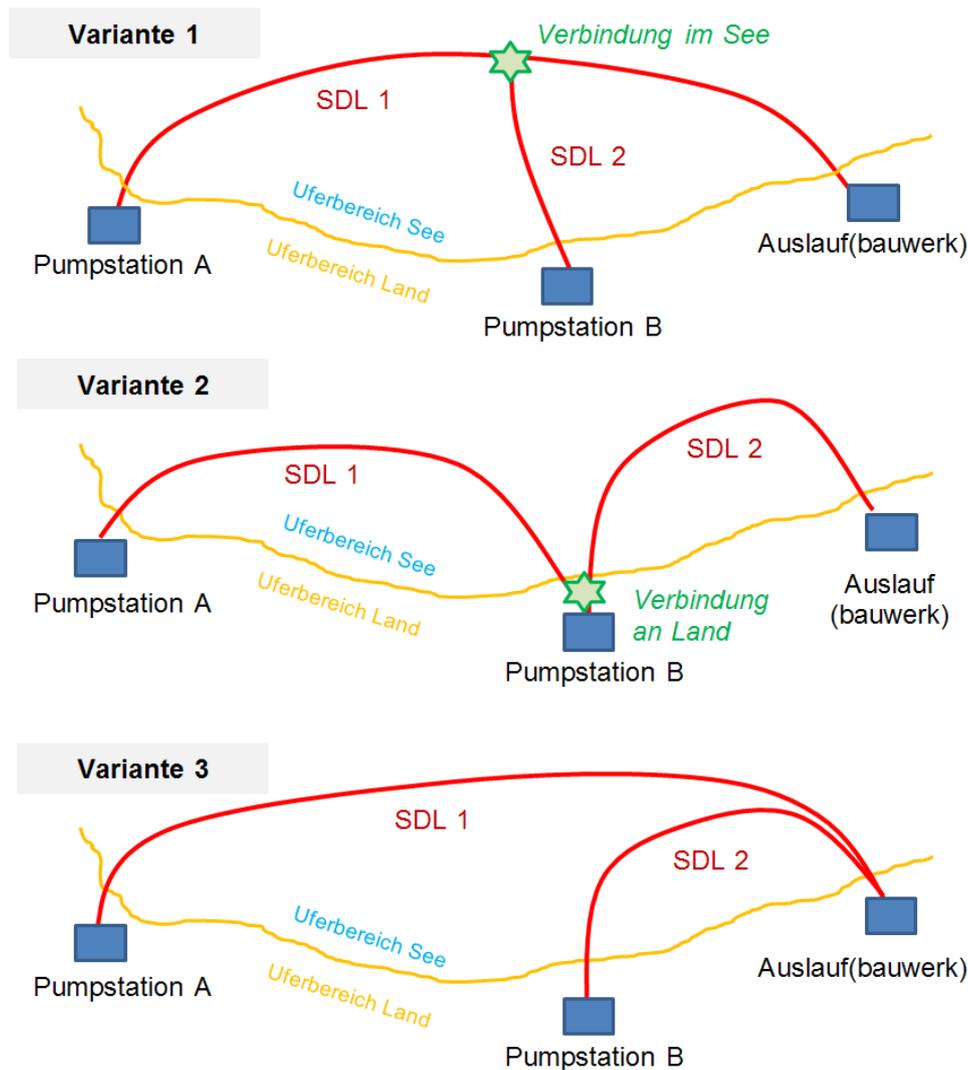
Abbildung 20: Verschiedene Möglichkeiten für die Entsorgung von nebeneinanderliegenden Einzugsgebieten.

Wie in Abbildung 20 gezeigt, gibt es mehrere Möglichkeiten nebeneinanderliegende Einzugsgebiete über Druckleitungen zu entsorgen. All diese Varianten wurden in den erhobenen Seen eingesetzt. Warum welche Variante damals zur Anwendung kam, kann heute nicht immer nachvollzogen werden.

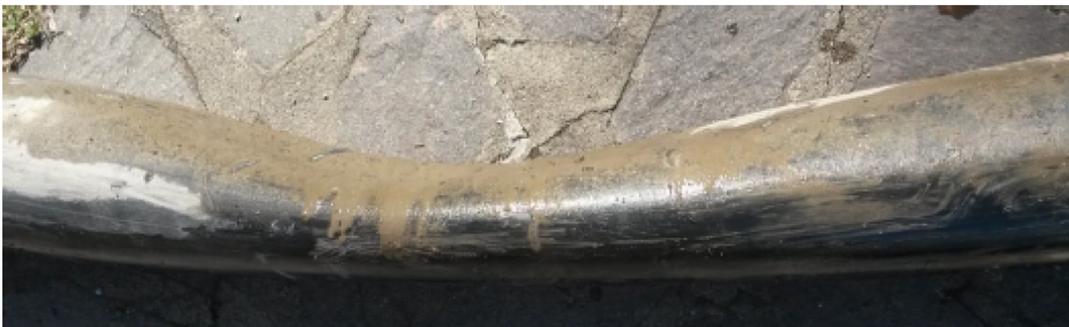
Abbildung 21: Deformation (> 50%) wegen Beschädigung durch Dritte (Bildquelle: WV Wörthersee Ost, 2015).

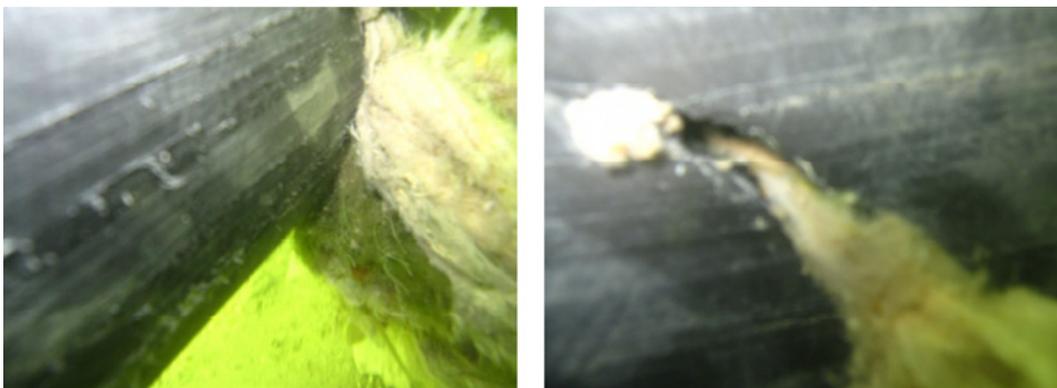
Abbildung 22: Querriss ohne Versatz (Bildquelle: Marktgemeinde Altmünster, 2014).

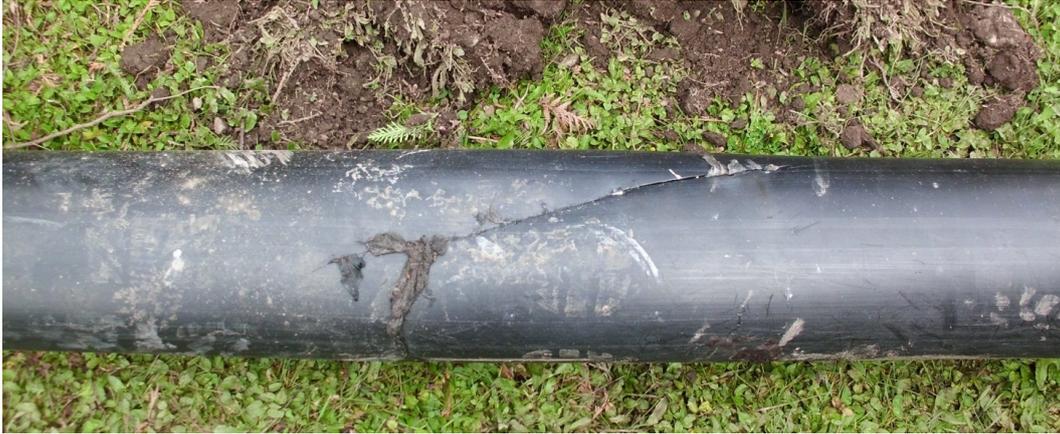
Abbildung 23: Gewundener Riss (Bildquelle: WV Wörthersee Ost, 2015).

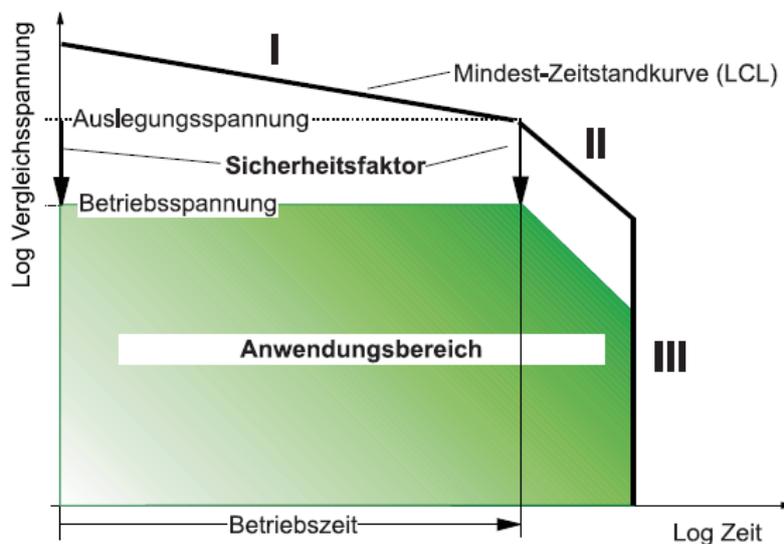
Abbildung 24: Schematische Darstellung des Zustandsverhaltens von PE-Rohren (Hessel, 2007).

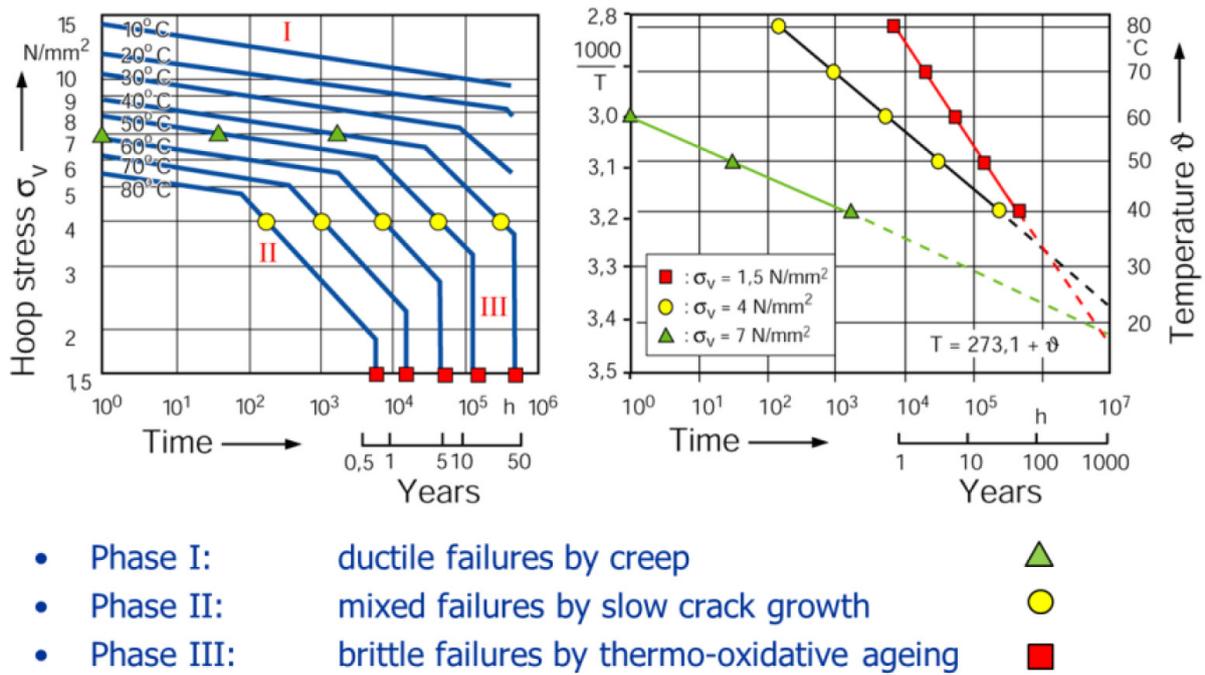
Abbildung 25: Polyethylenrohr: Prinzip eines Zeitstanddiagramms und der Arrhenius-Auswertung (1 MPa = 10 bar = 1 N/mm²) (Meijering et al., 2014).

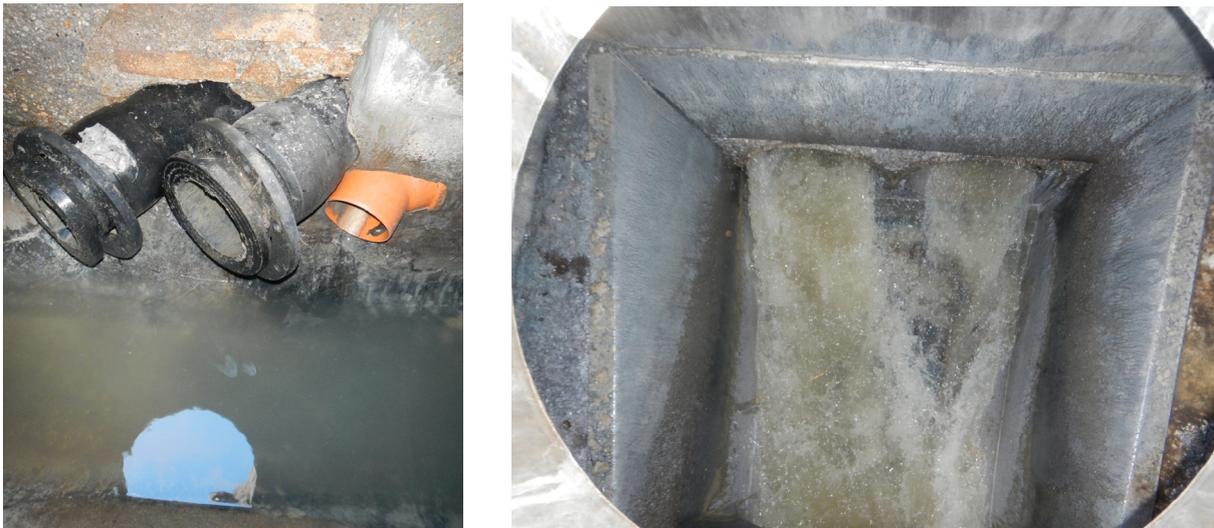
Abbildung 28: Einmündung der Druckleitung direkt in einen Freispiegelkanal (Links) oder bei größeren Pumpmengen über ein Auslaufbauwerk (Rechts), (Bildquelle: Ortsbegehung Wörthersee).

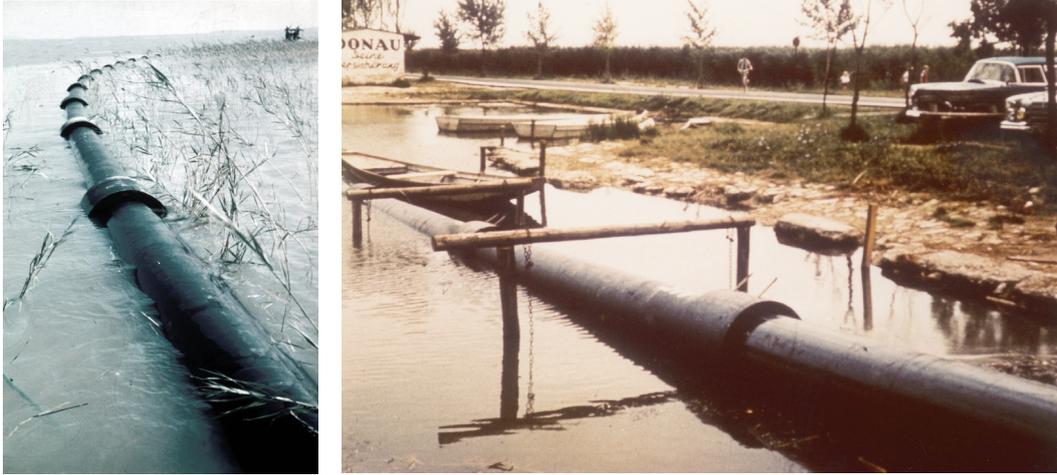
Abbildung 32: Trinkwasserleitung (AZ 400) durch den Neusiedlersee von Seewinkel bis Illmitz während des Verlegens (Bildquelle: WLW Nördliches Burgenland).

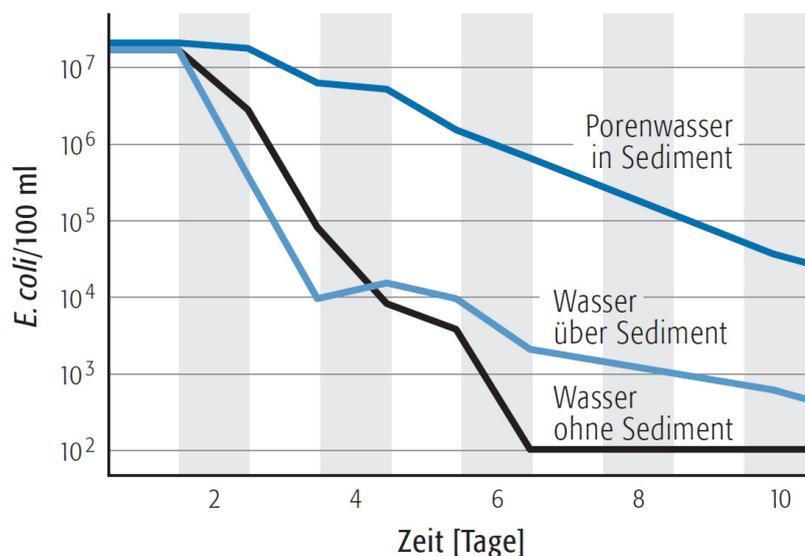
Abbildung 38: Experimentelle Beobachtungen der Absterberaten von *E. coli* im Bodenseewasser und im Sediment in der gleichen Lokalität (Güde et al., 2001; zitiert in Krejci et al., 2004)

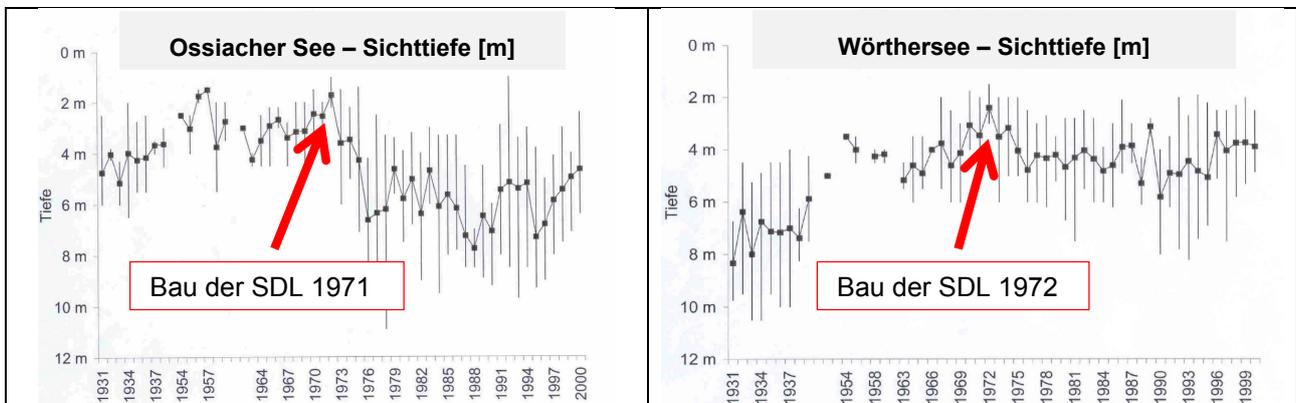
Abbildung 39: Veränderung der Sichttiefen im Zusammenhang mit der Errichtung der Seedruckleitungen im Ossiacher See und Wörthersee (Mittelwerte; Minima; Maxima) von 1931 bis 2000 (Traer, 2011).

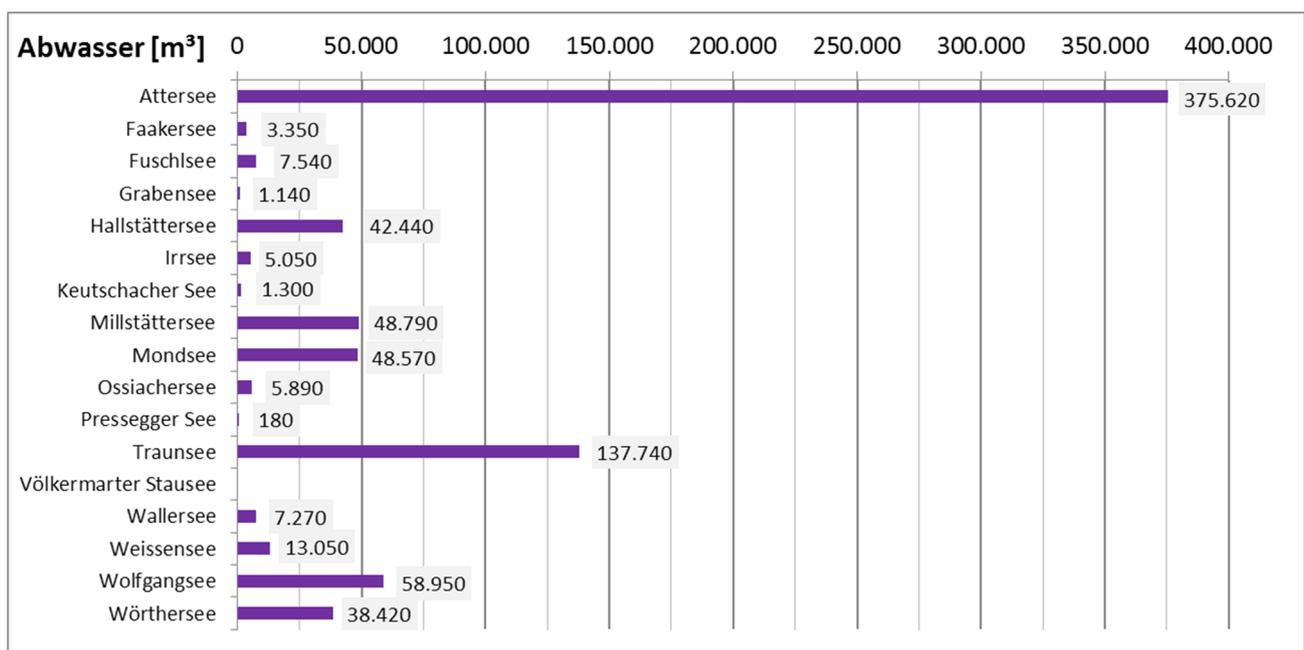
Abbildung 42: Theoretische Abwasser-Menge in m³ (bei 10,5 mg/L TP) bis es zu einer TP-Erhöhung um max. 1,0 µg/L im See kommt (Ausnahme: Ossiacher See und Wörthersee). Hinweis: Hier wird der gesamte durchmischte Seeinhalt (d.h. excl. Monimolimnion) betrachtet. Werte gerundet auf 10 m³.

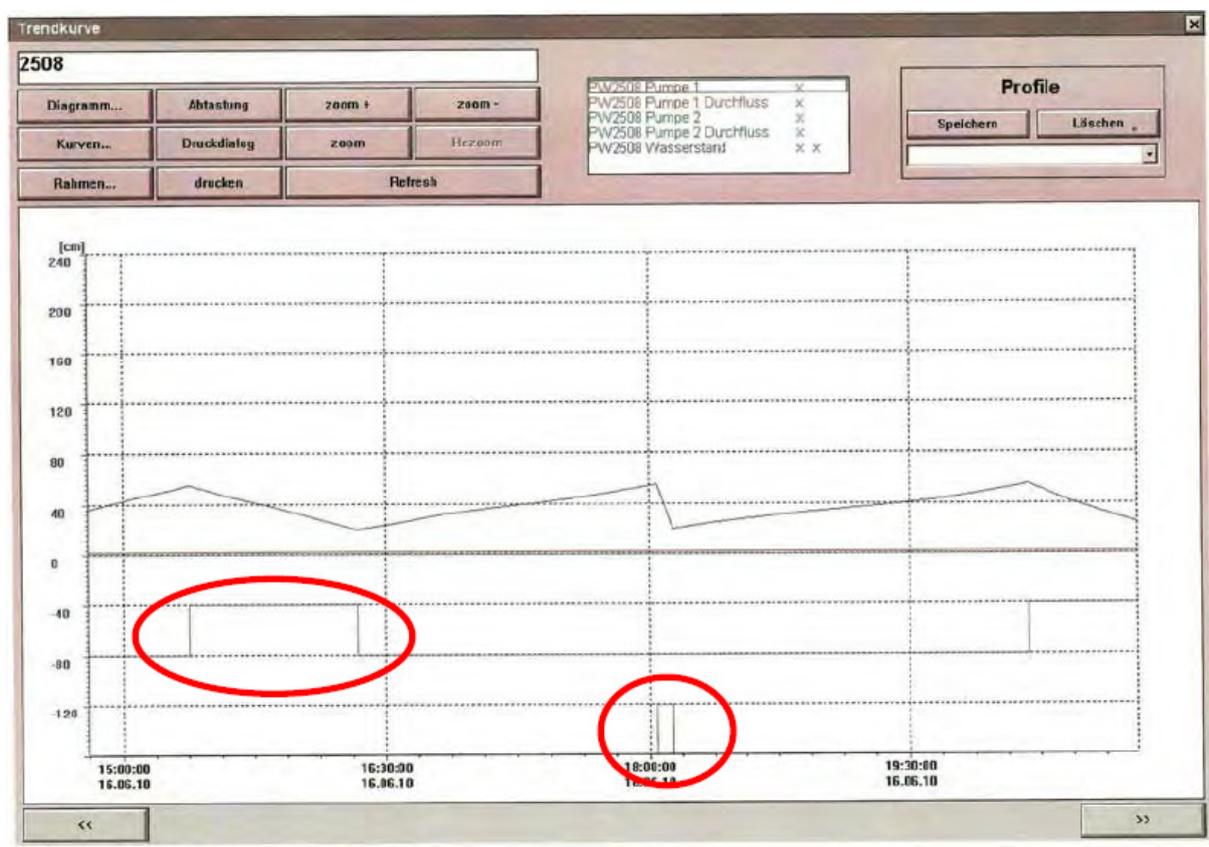
Abbildung 45: Beispiel unterschiedliche Pumpenlaufzeiten (KAN, 2010).

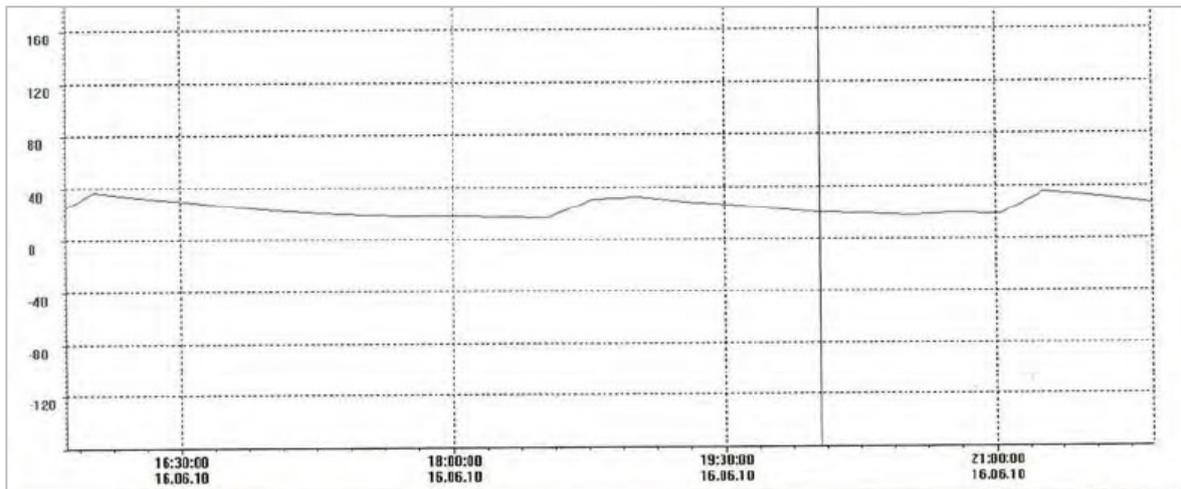
Abbildung 46: Beispiel 1 - selbstentleerender Pumpensumpf (KAN, 2010).

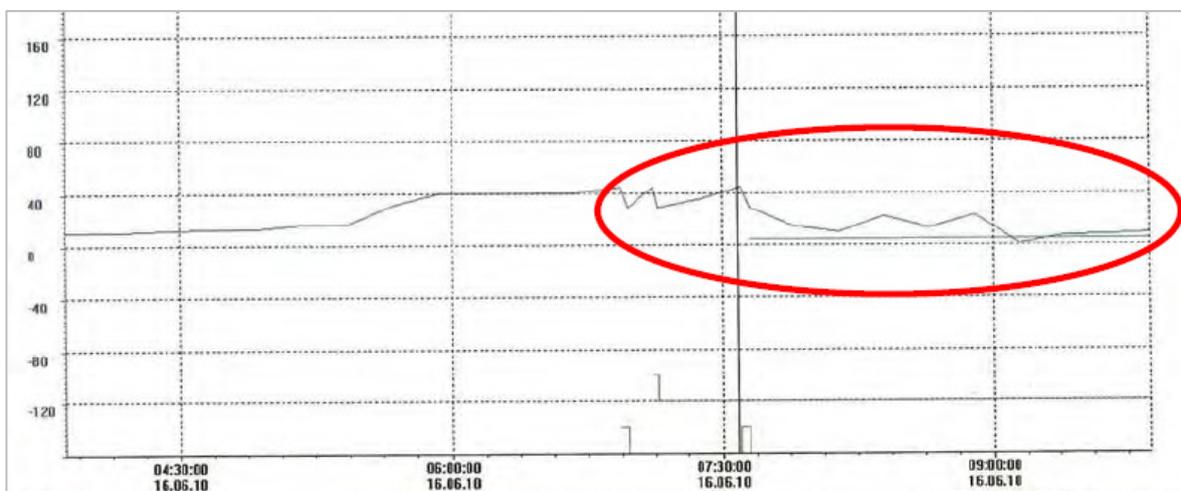
Abbildung 47: Beispiel 2 – selbstentleerender Pumpensumpf (KAN, 2010).

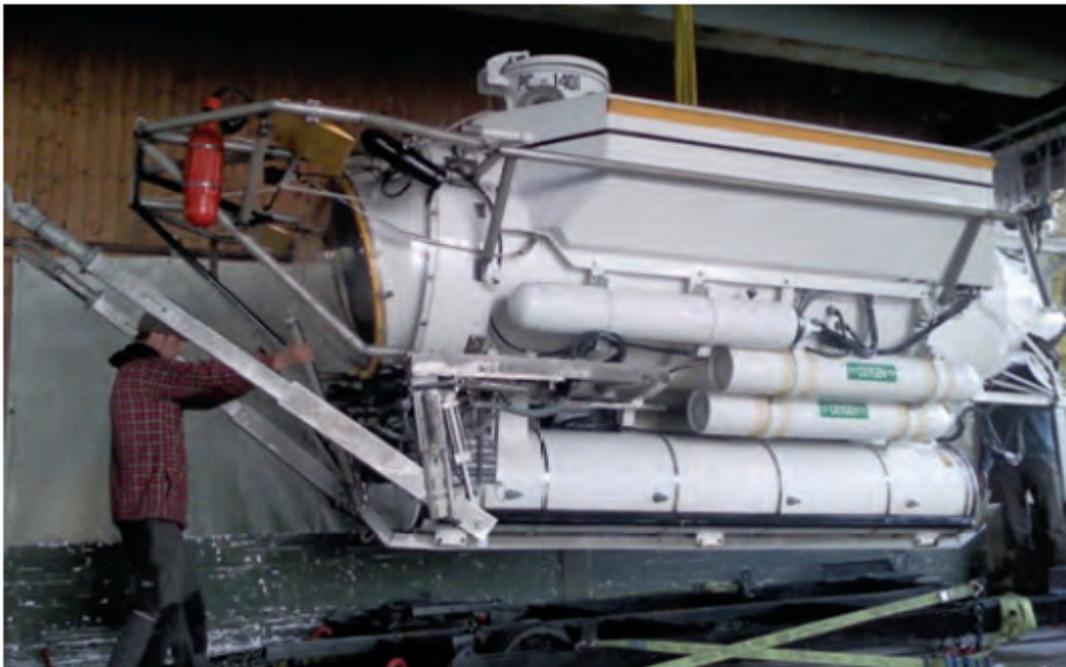
Abbildung 48: U-Boot für eine z.B. äußere Sichtprüfung der Seedruckleitung (Lehnberg, 2012).

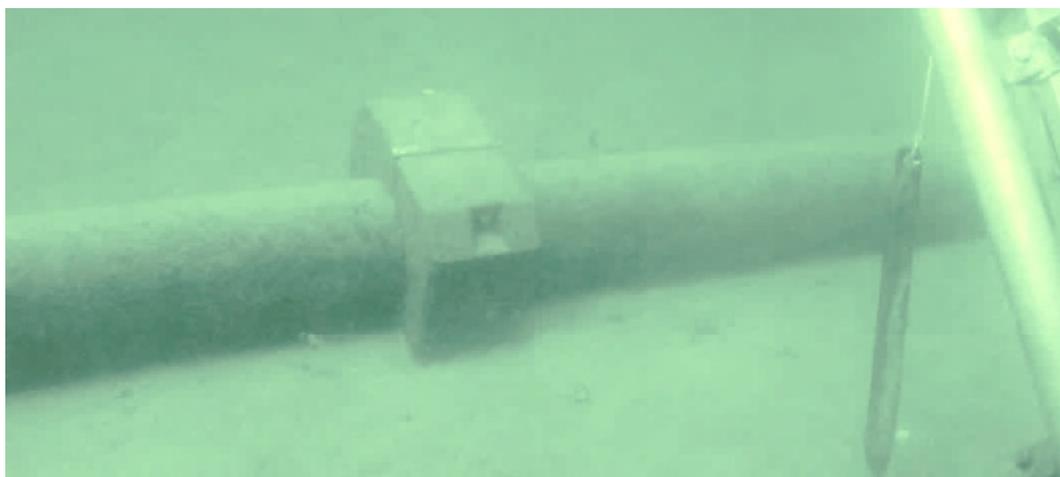
Abbildung 49: Identifizierte Druckleitung am Seegrund (Lehnberg, 2012).

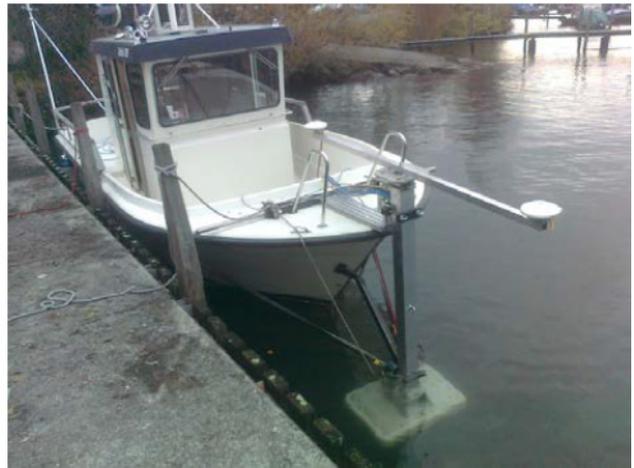
Abbildung 50: Links: Funktionsschema des Fächerecholotes. Rechts: Das Kongsberg EM 2040 Fächerecholot montiert am Bug eines Forschungsschiffes (Anselmetti, 2015).

Für eine detaillierte Kartierung der Topografie des Seebodens (Bathymetrie) wird ein Fächerecholot verwendet. Dieses sendet einen akustischen Fächer mit bis zu 400 Strahlen aus und vermisst so einen breiten Streifen unter der Fahrspur des Schiffes (Abbildung 50, links). Dabei muss die Bewegung, Position und Lage des Schiffes online mit verschiedenen Sensoren, wie differenzielles GPS, Bewegungssensor, digitaler Kompass etc. berücksichtigt werden. Der See wird mit einem dichten Netz abgefahren, sodass am Schluss eine hoch aufgelöste Karte (1 m Gitterabstand) des gesamten Seebodens vorhanden ist (digitales Höhenmodell). Diese Untersuchungen können von der tiefsten Stelle des Sees bis in eine minimale Wassertiefe von 2 bis 5 Metern durchgeführt werden.

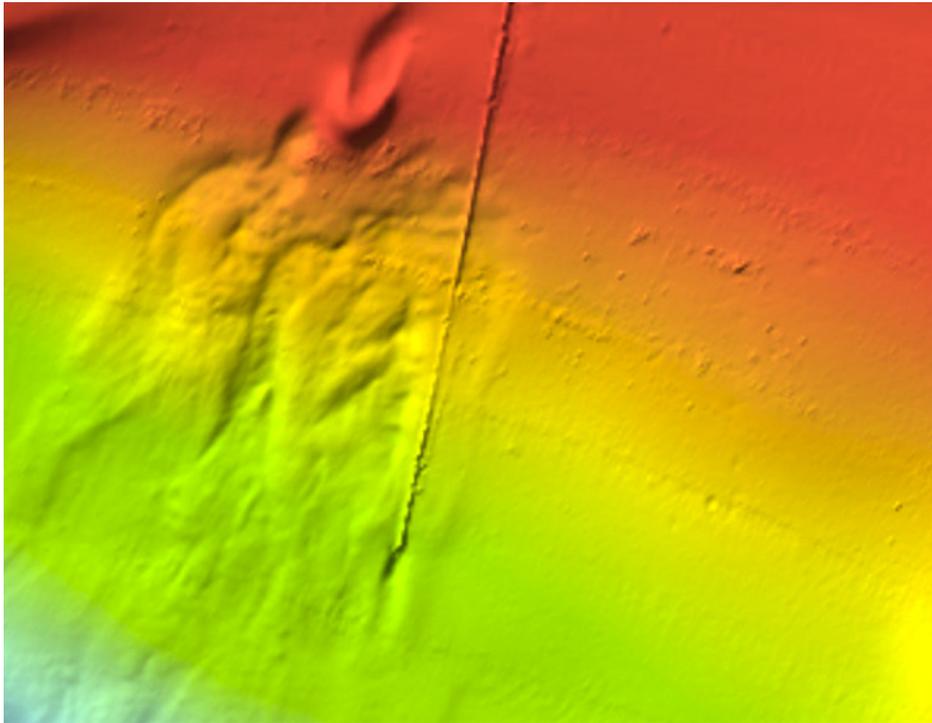
Abbildung 51: Beispiel einer bildliche Darstellungen mit Hilfe der Bathymetrie;
Hier: Auslaufleitung in einen See mit flankierenden Bewegungen
des Seeuntergrunds (Anselmetti, 2015).

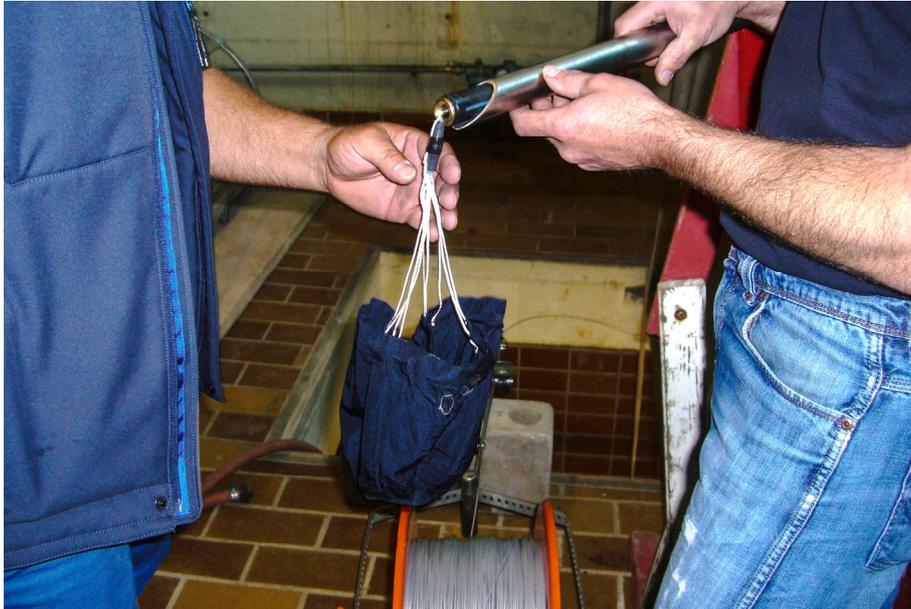
Abbildung 52: Schirmmolch vor dem Einsatz.

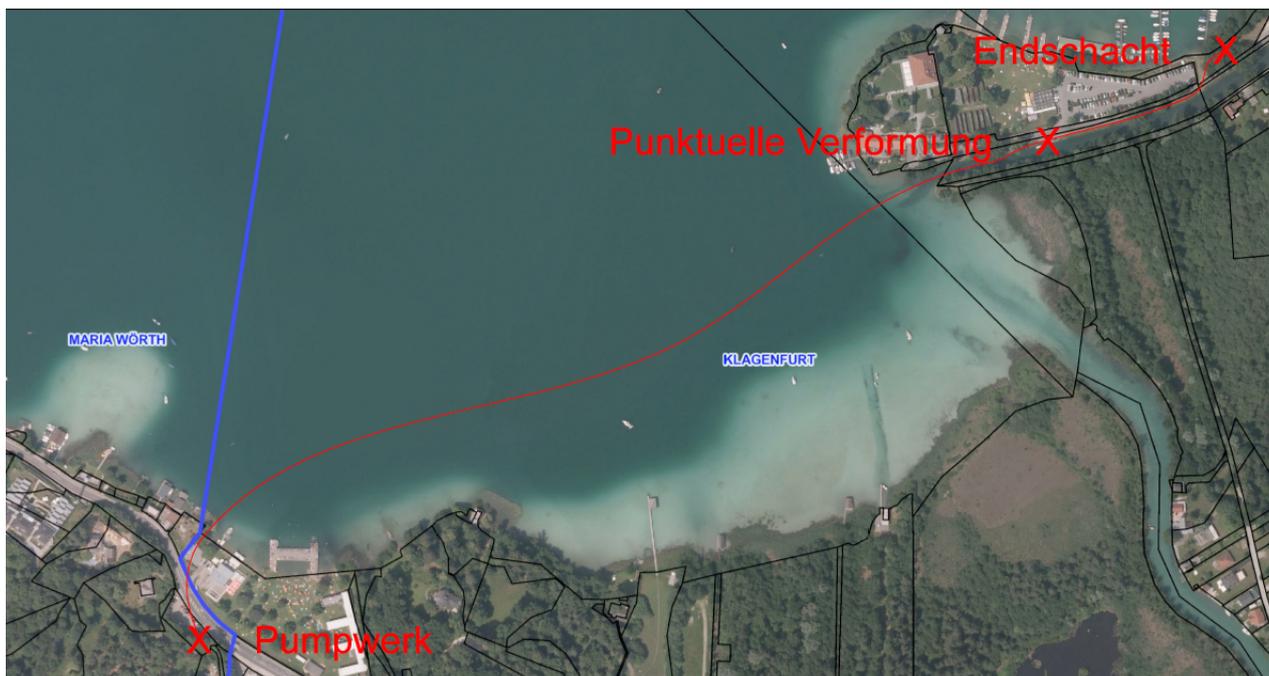
Abbildung 53: Lageplan der Testinspektion bei der 800 m langen Seedruckleitung „WV_WO -ID 4“ beim Pumpwerk Maiernigg (Bildquelle: WV Wörthersee Ost, 2015).

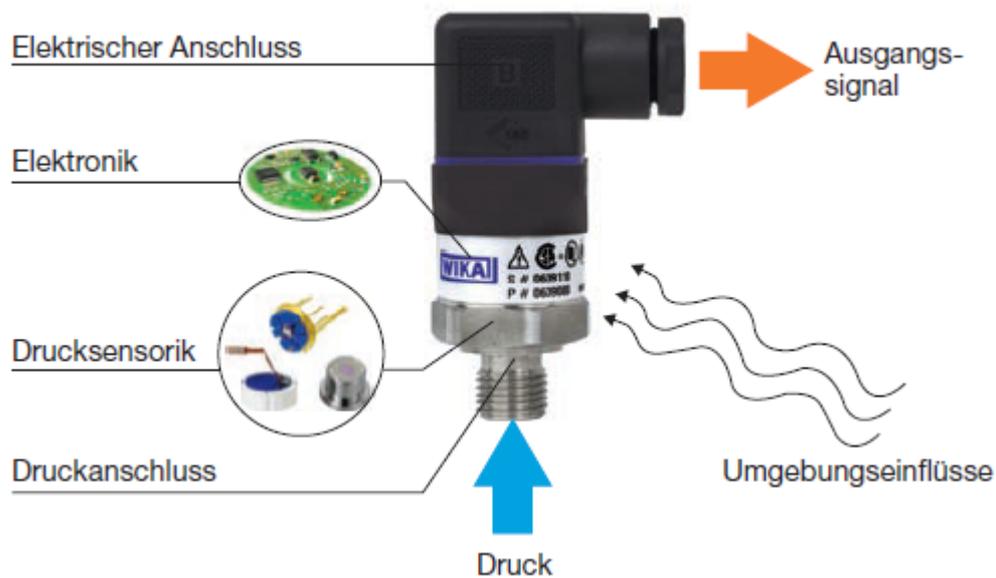
Abbildung 54: Aufbau eines Druckmessgeräts (Gaßmann und Gries, 2009).

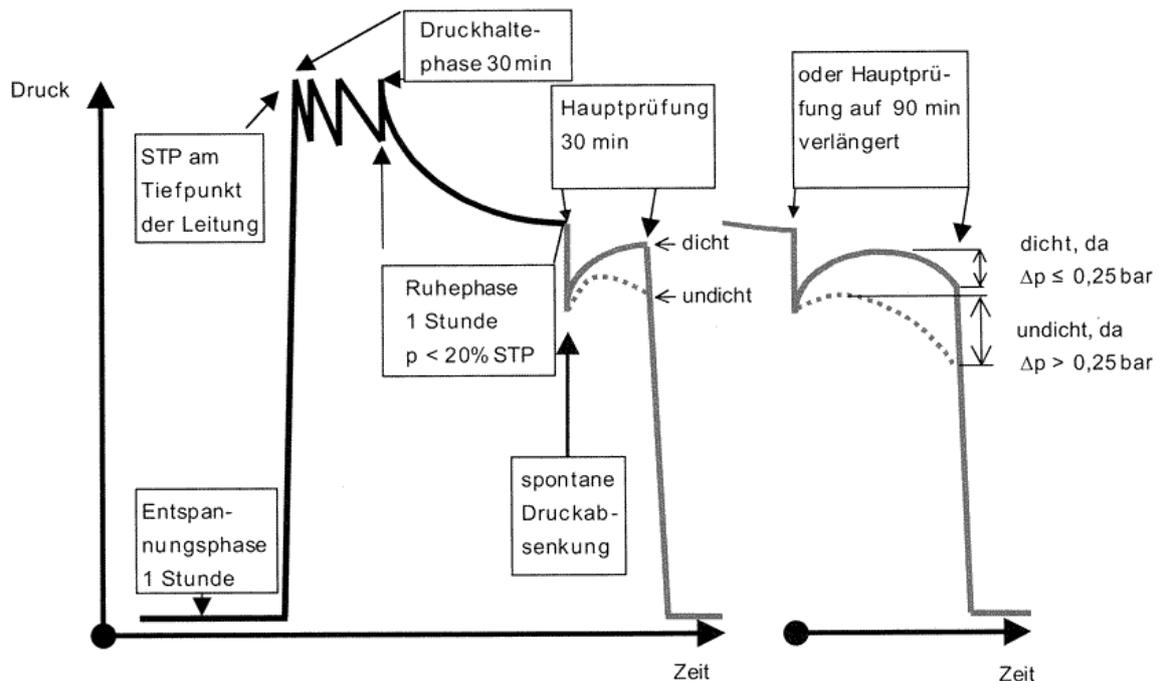
Abbildung 56: Beispiel eines Druckverlaufs beim Kontraktionsverfahren (URL: www.weitbrechrohrleitungsbau.de [15.04.2015]).

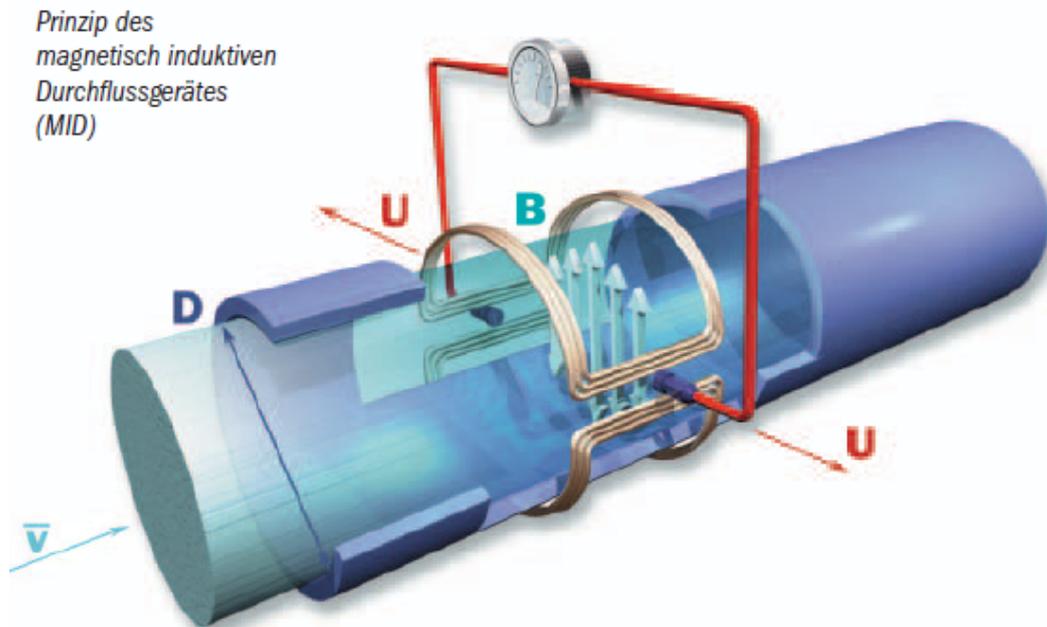
Abbildung 57: Messprinzip des magnetisch induktiven Durchflussmessers (Hofman, 2003).

Es gilt vereinfacht: $U_i = k * B * D * \bar{v}$

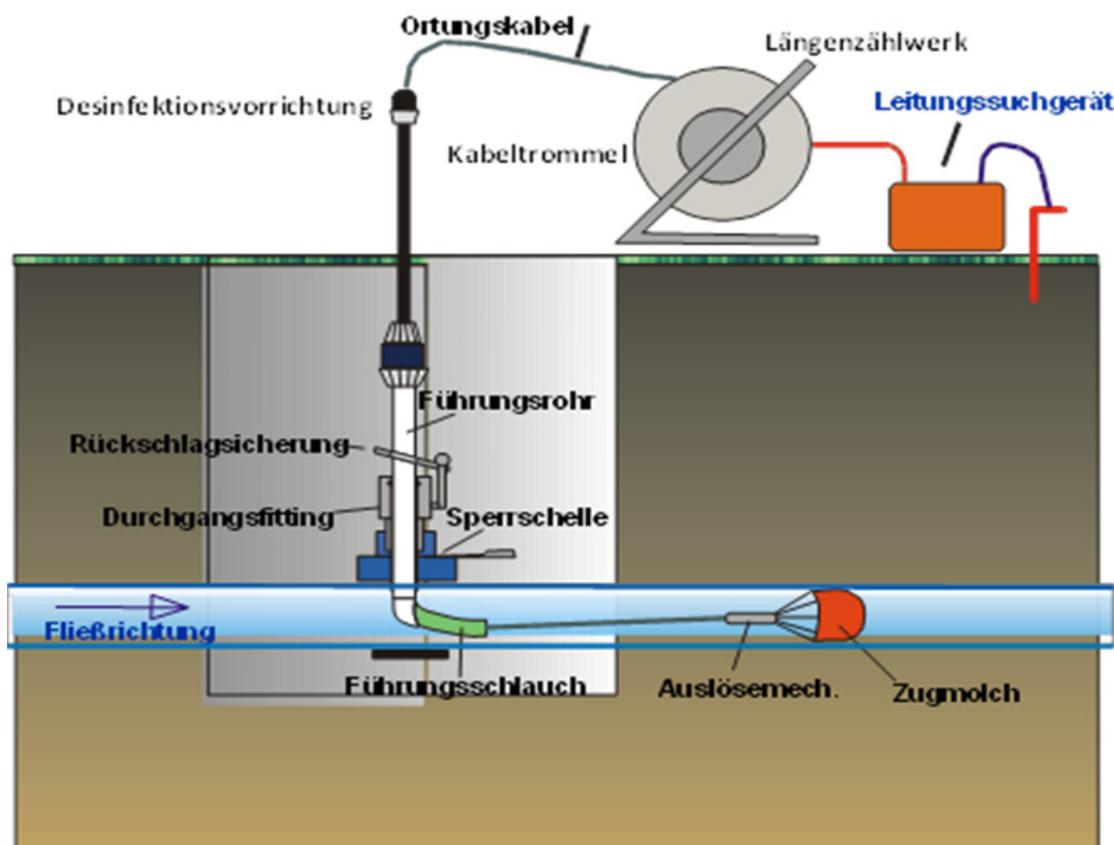
Abbildung 58: Einschwemmverfahren (Unterdechler, 2014).
