SEEDRUCKLEITUNGEN

RISIKOBEWERTUNG VON DRUCKLEITUNGEN DER SIEDLUNGSWASSER- WIRTSCHAFT IN ÖSTERREICHISCHEN SEEN

Studie

Universität für Bodenkultur Wien
Department für Wasser-Atmosphäre-
Umwelt

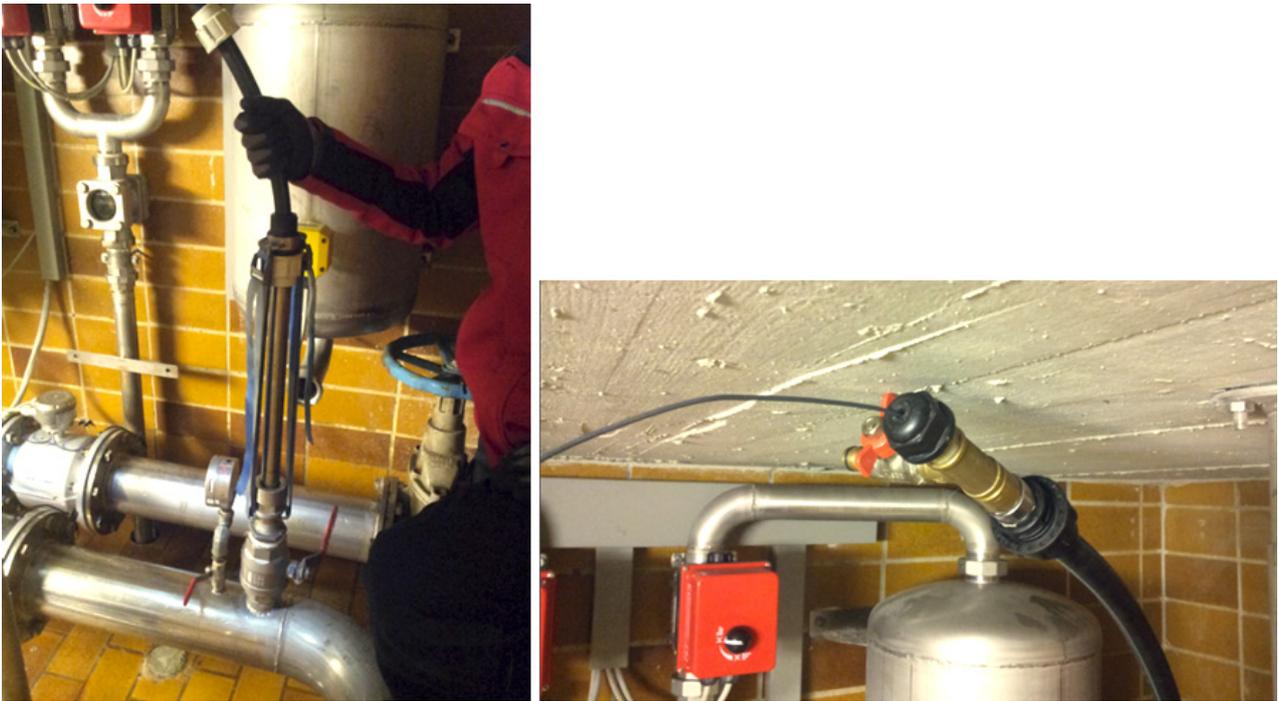
Abbildung 59: Einschwemmverfahren / Einziehen des Stahlseils.

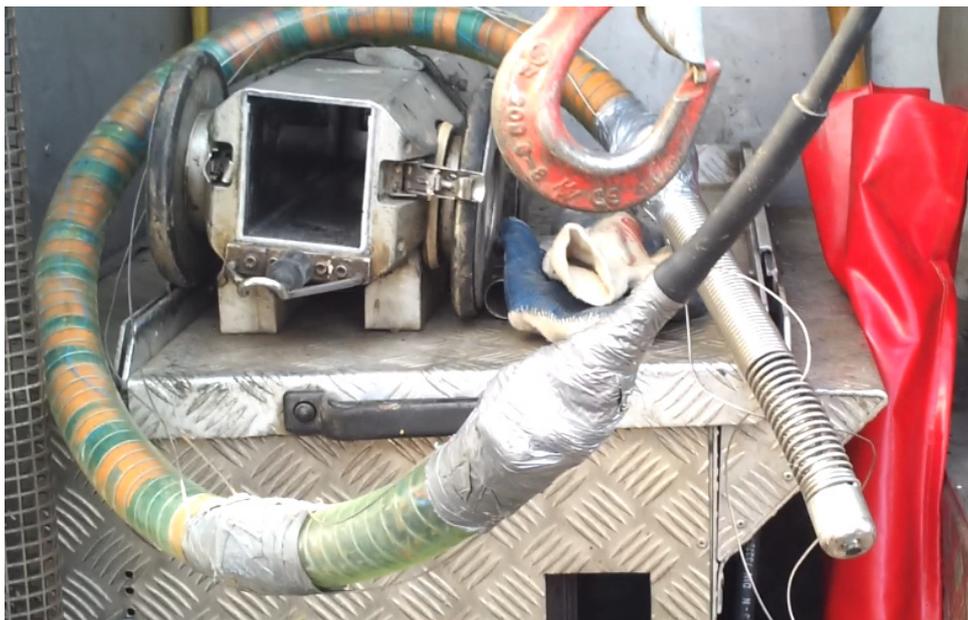
Abbildung 60: Axialkamera vor ihrem Einsatz, verbunden mit dem Stahlseil.

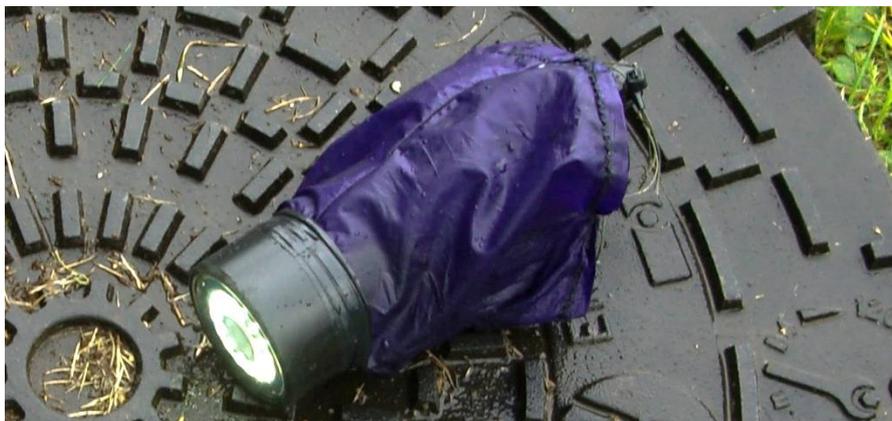
Abbildung 61: Pipe-Inspector® (Fa. MTA GmbH).

Der Inspektionsmolch (Pipe-Inspector®; Abbildung 61) stellt eine alternative Inspektionsmethode dar, der sowohl im Freispiegelkanal als auch in einer Druckleitung eingesetzt werden kann. Es handelt sich dabei um eine kabellose Videoinspektion inkl. Leckortung. Dieses Gerät wird wie ein Molch mit Wasser durch die zu untersuchende Leitung gespült und am Zielschacht aufgefangen. Bild, Ton und andere Signale werden auf einer integrierten SD-Karte aufgezeichnet und gespeichert. Um die Ergebnisse im Arbeitsprozess ohne Schwierigkeiten nutzen zu können, müssen die Signale mit Hilfe einer Software umgewandelt werden. Grenzen dieser

Der Pipe-Inspector® der ersten Generation (Abbildung 61) hat folgende Spezifikationen:

- Video in Full HD 1920x1080p bei 15 oder 30 Bildern pro Sekunde
- Energieversorgung mit Lithium-Ionen Akku für ca. 3 Stunden (5 Stunden Ladezeit)
- Beleuchtung durch LED-Ring um Kameralinse
- Akustische Leckortung mit Mikrofon 70-4000 Hertz
- Temperaturmessung von 0-70 °C
- Druckmessung von 0-100 bar
- Positionsmessung mit Beschleunigungssensoren
- Ortungssignal 512 bzw. 33 Hertz
- Explosionsschutz ATEX
- Datentransfer durch USB 2.0

Die Befahrung erfolgt passiv, d.h. der Pipe-Inspector® wird mit möglichst klarem Wasser wie ein Molch mitgeschwemmt und kann danach nicht gesteuert werden. Um das Video nach der Untersuchung auswerten zu können, muss zuvor eine gründliche Reinigung der Leitung erfolgen

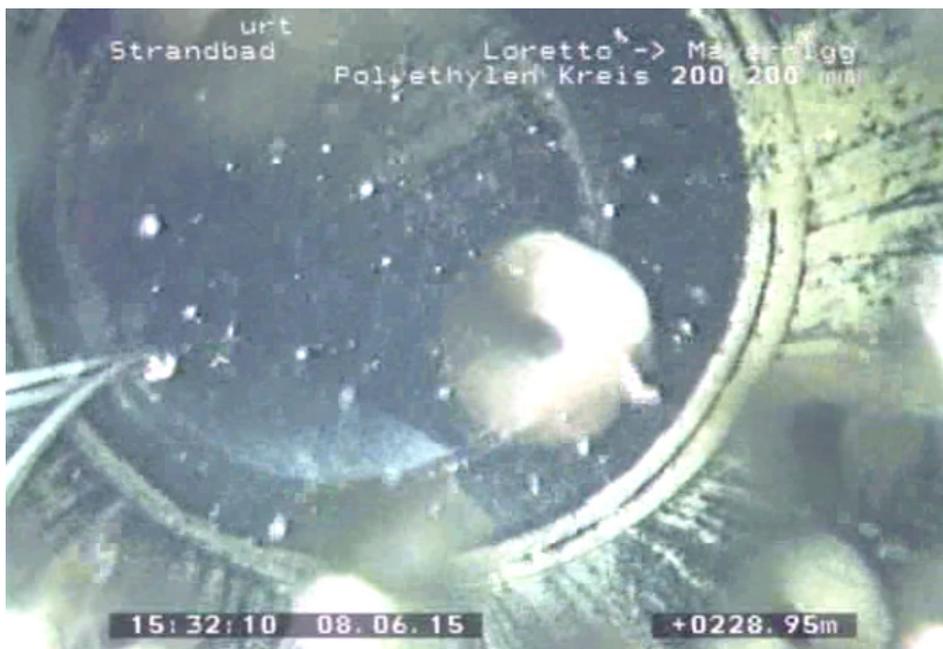
Abbildung 62: Inspektionsbild der Axialkamera mit Saugschirm.

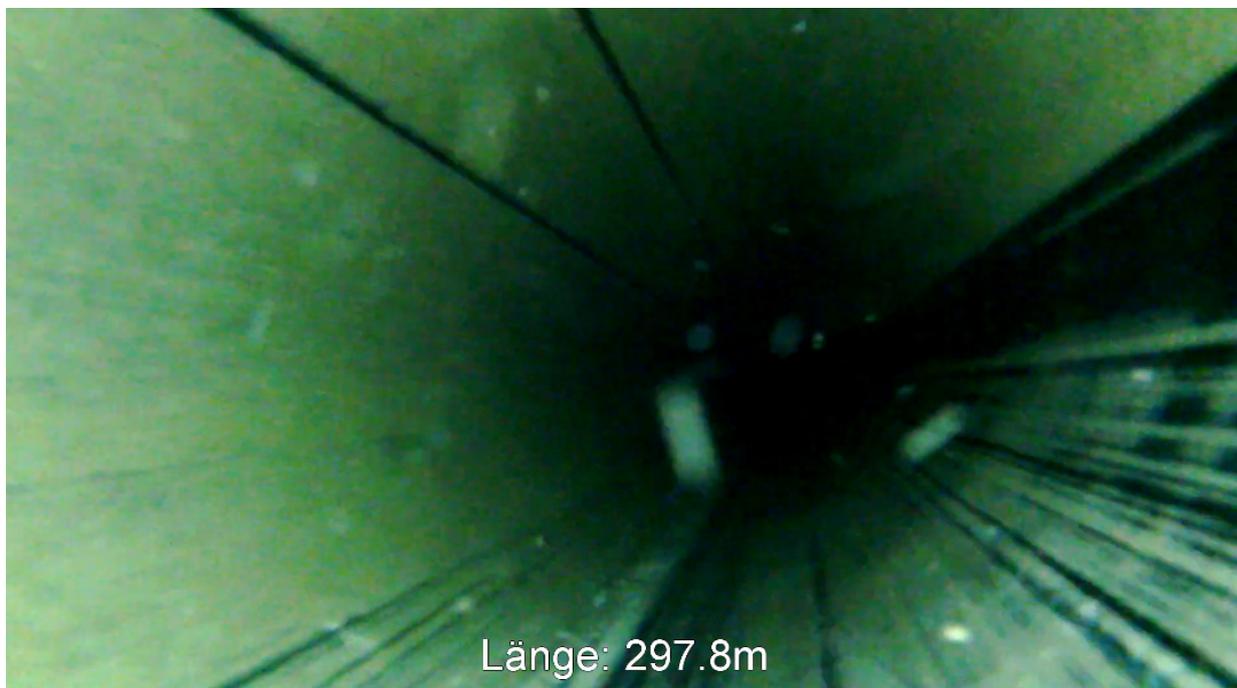
Abbildung 63: Inspektionsbild des Pipe-Inspectors®.

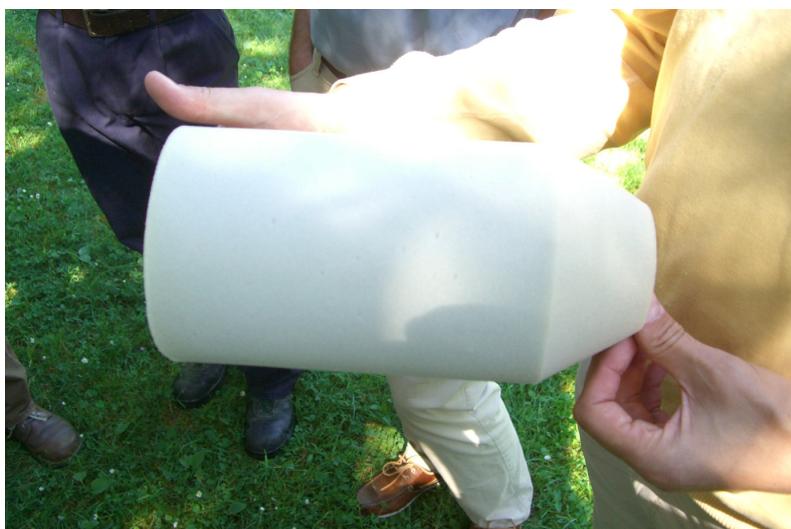
Abbildung 64: Für die Reinigung verwendeter Schaumstoffmolch.

Die sinnvollste Methode für die Reinigung von Druckleitungen ist mit Hilfe eines Molchs (Abbildung 64). Dieser besteht aus Schaumstoff und hat die Aufgabe, beim langsamen Vorwärtsbewegen Ablagerungen von der Wand abzulösen sowie alle sedimentierten Partikel vor sich herzuschieben, um somit die Leitung zu reinigen. Beim Molchen ist auf die richtige Geschwindigkeit zu achten. Ideal ist eine Geschwindigkeit von 0,1 bis 0,2 m/s. Bei einer Geschwindigkeit von ≥ 1 m/s wird das Reinigungsergebnis schlechter – der Molch schiebt dann die Ablagerungen nicht mehr vor sich her, sondern „rutscht“ an ihnen vorbei. Sein Durchmesser sollte 10% größer sein als der Durchmesser der zu reinigenden Leitung.

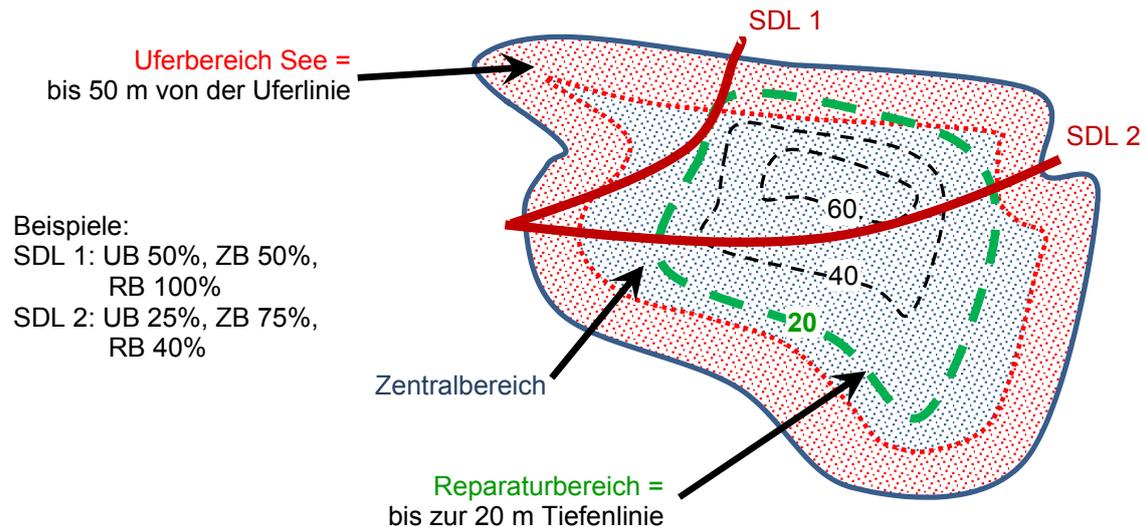
Abbildung 65: Erklärung der betrachteten Leitungsabschnitte und Bereiche im See.

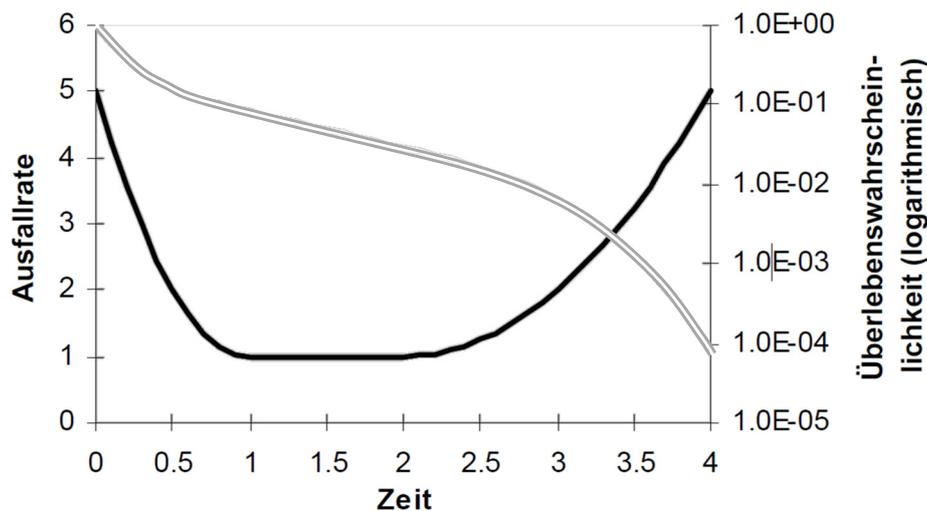
Abbildung 66: Badewannenkurve aus Grams (2001; modifiziert): Die gesamte Ausfallrate (dunkle Kurve) setzt sich aus frühen Ausfällen, einer konstanten Ausfallrate und Altersausfällen zusammen. (Hinweis: Die helle Doppel-Kurve entspricht der zugehörigen Überlebenswahrscheinlichkeit.)

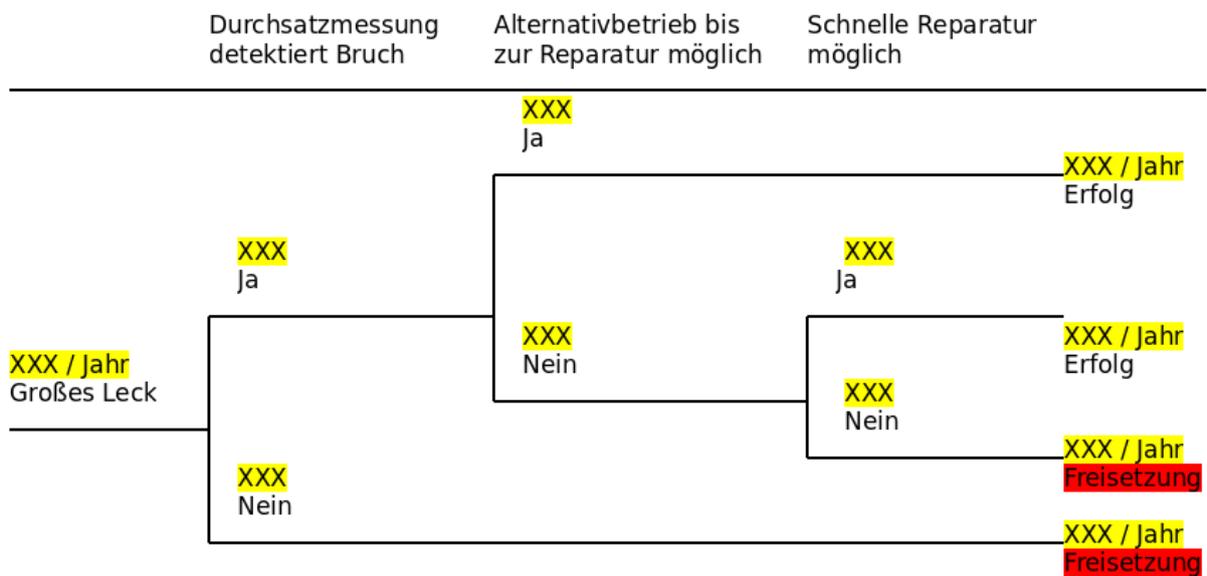
Abbildung 67: Musterereignisbaum für die probabilistische Risikoanalyse bei Seedruckleitungen.

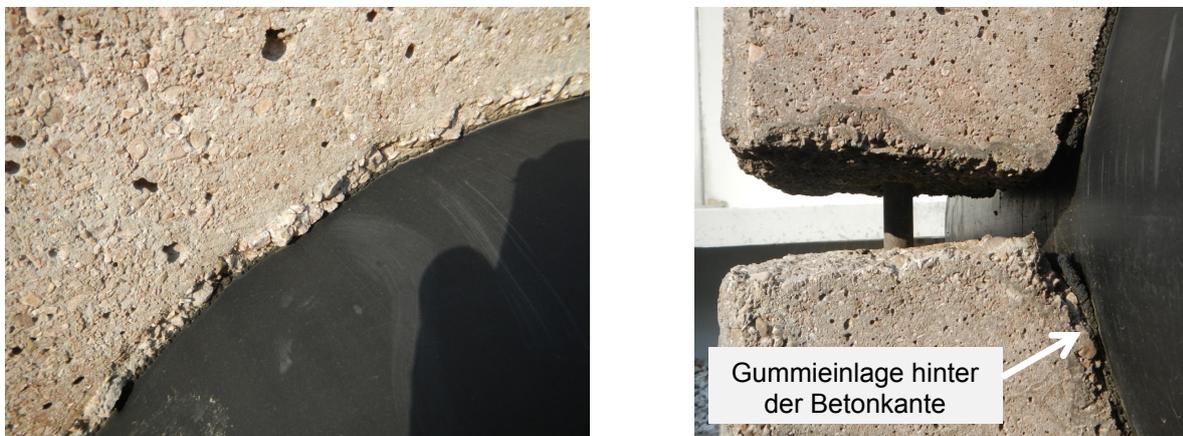
Abbildung 71: Anbringen der Betonklötze am Rohr. Hier ein Ausstellungsstück des RV Attersee aus den 1970er Jahren (Bildquelle: Ortsbegehung Attersee).

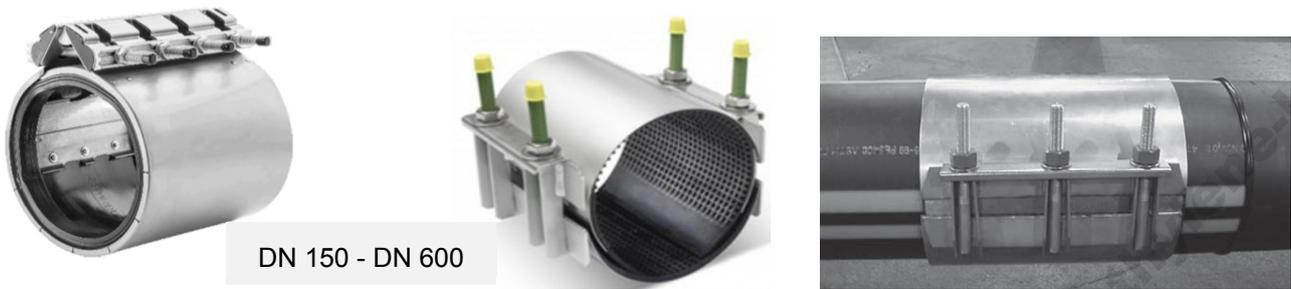
DN 150 - DN 600

Abbildung 72: Beispiele kommerziell verfügbarer Schellen zur Abdichtung von Leckagen → keine zugfeste Verbindung (URL: <http://www.plasson.de>; <http://www.pipelinecoupling.com> [12.04.2015]).

Für die [Sanierung von Leckagen](#) unter Wasser (Annahme in dieser Studie: bis 20 Meter Tiefe möglich) ohne die Notwendigkeit einer zugfesten Sicherung können die in Abbildung 72 gezeigten Beispiele kommerziell verfügbarer Schellen verwendet werden. Diese haben jedoch generelle Einschränkungen, da sie für das Abdichten von Leckagen an der Luft (d.h. nach Freilegen der Leitung) entwickelt wurden. Dieser Umstand kann bei der Handhabung und Montage unter Wasser mit einem Tauchanzug und Handschuhen hinderlich sein. Eine weitere Einschränkung kann sein, dass sie zu kurz sind und nicht das gesamte Schadensausmaß abdecken. Die Notwendigkeit der sofortigen Verfügbarkeit nach einem Schaden ist ein weiterer Nachteil. Dies veranlasste manche der betroffenen Betreiber eine passende Schelle nach ihren Ansprüchen selbst herzustellen, bzw. anfertigen zu lassen.

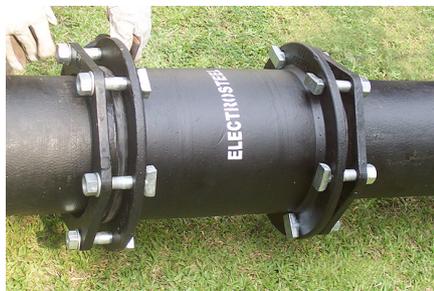
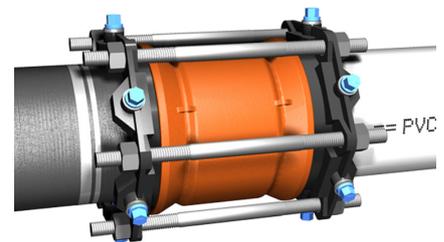
Abbildung 73: Beispiele kommerziell verfügbarer Spezialflansche mit Einsatzrohren zur Reparatur von Querrissen (URL: <http://www.hawle.at>; <http://www.electrosteelcastings.com> [12.04.2015]).

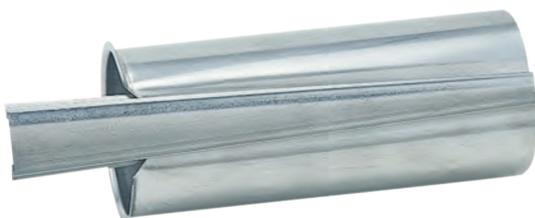
Stützbüchsen bei PE-Leitungen

Einfache Ausführung

Erfahrungen mit aufgetretenen Querrissen in der Vergangenheit haben gezeigt, dass die Rohrenden an den Bruchstellen nie rund, sondern oval sind. Dies macht das Überschieben von runden zuggesicherten Spezialflanschen nach Abbildung 73 unter Wasser besonders schwierig. Eine Lösung kann die Verwendung von Stützbüchsen (Abbildung 74) und das zusätzliche Abschrägen des Rohrendes sein. Beide Arbeitsschritte sind jedenfalls sehr schwierig unter Wasser durchzuführen.

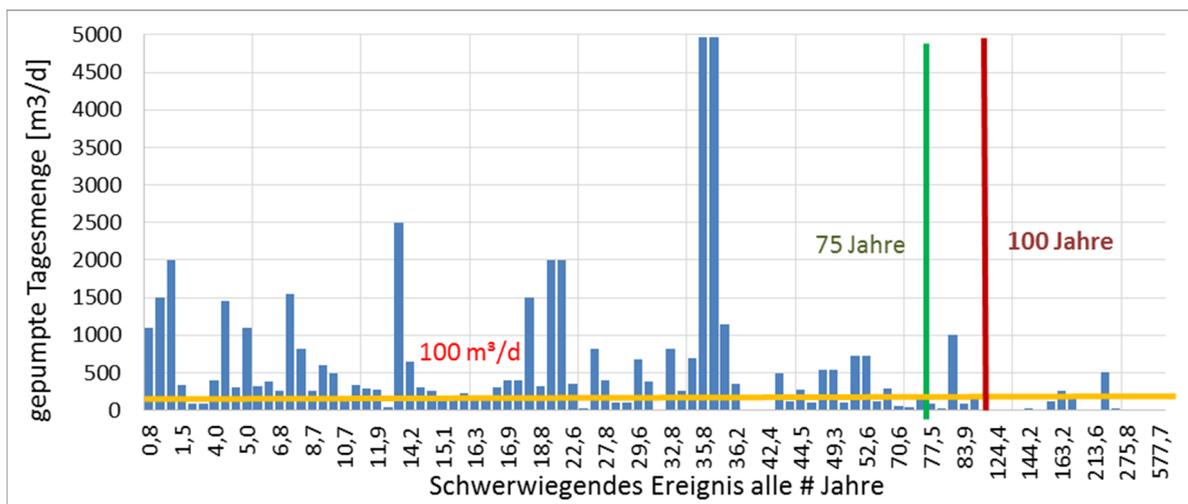
Abbildung 77: Zusammenhang zwischen der Risiko-Maßzahl und der täglich gepumpten Abwassermenge jeder einzelnen SDL. Die Linien sind als Beispiele für die Grenzen „75 Jahre“ und „100 m³/d“ dargestellt.

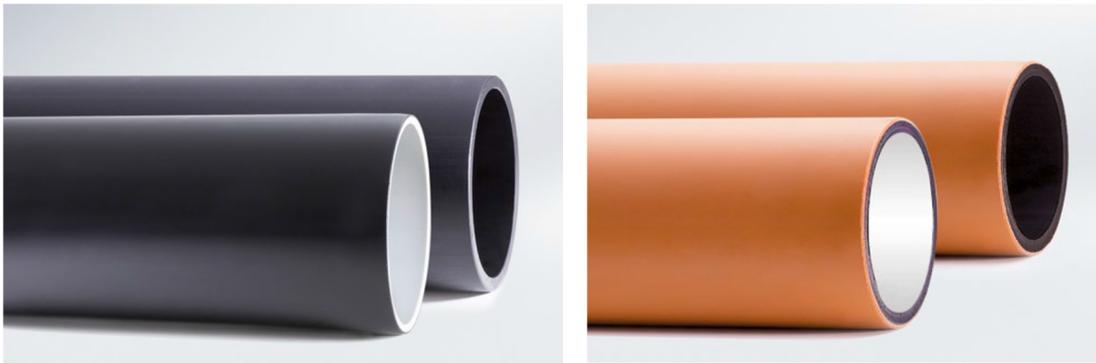
Abbildung 78: Polyethylenrohre (PE 80, PE 100) mit coextrudierten Schichten auf der Innenseite (hellgrau) und/oder Außenseite (braun) des Rohres (URL: <http://www.simona.de> [02.07.2015]).

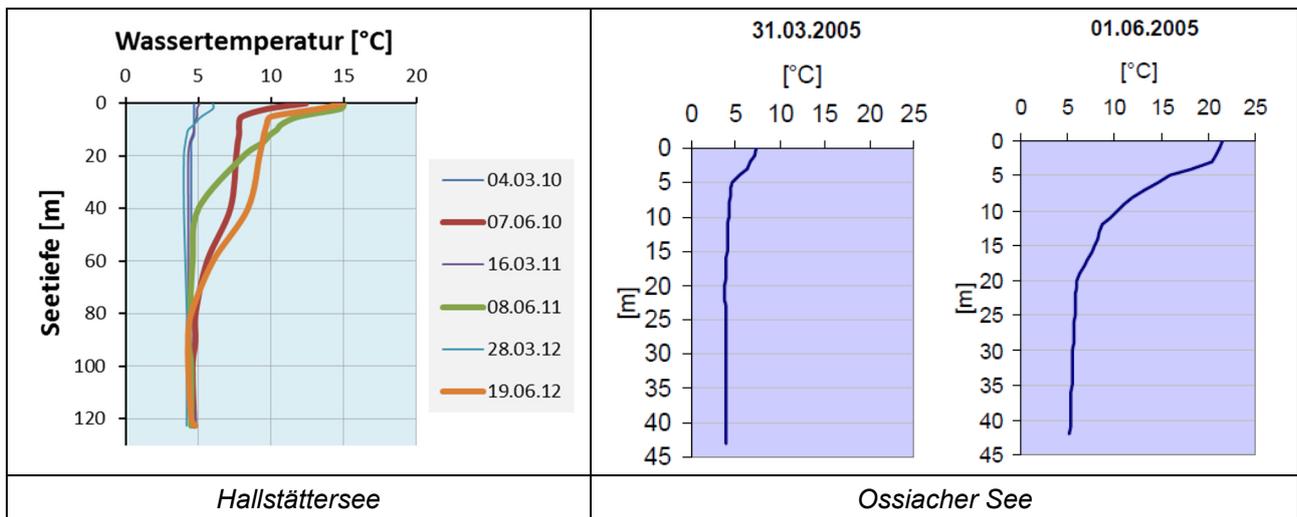
Abbildung 79: Beispiele jahreszeitlicher Temperaturentwicklungen im März und Anfang Juni im Hallstättersee (links; Datenquelle: LandOÖ, 2014a) und Ossiacher See (rechts; KIS, 2009).

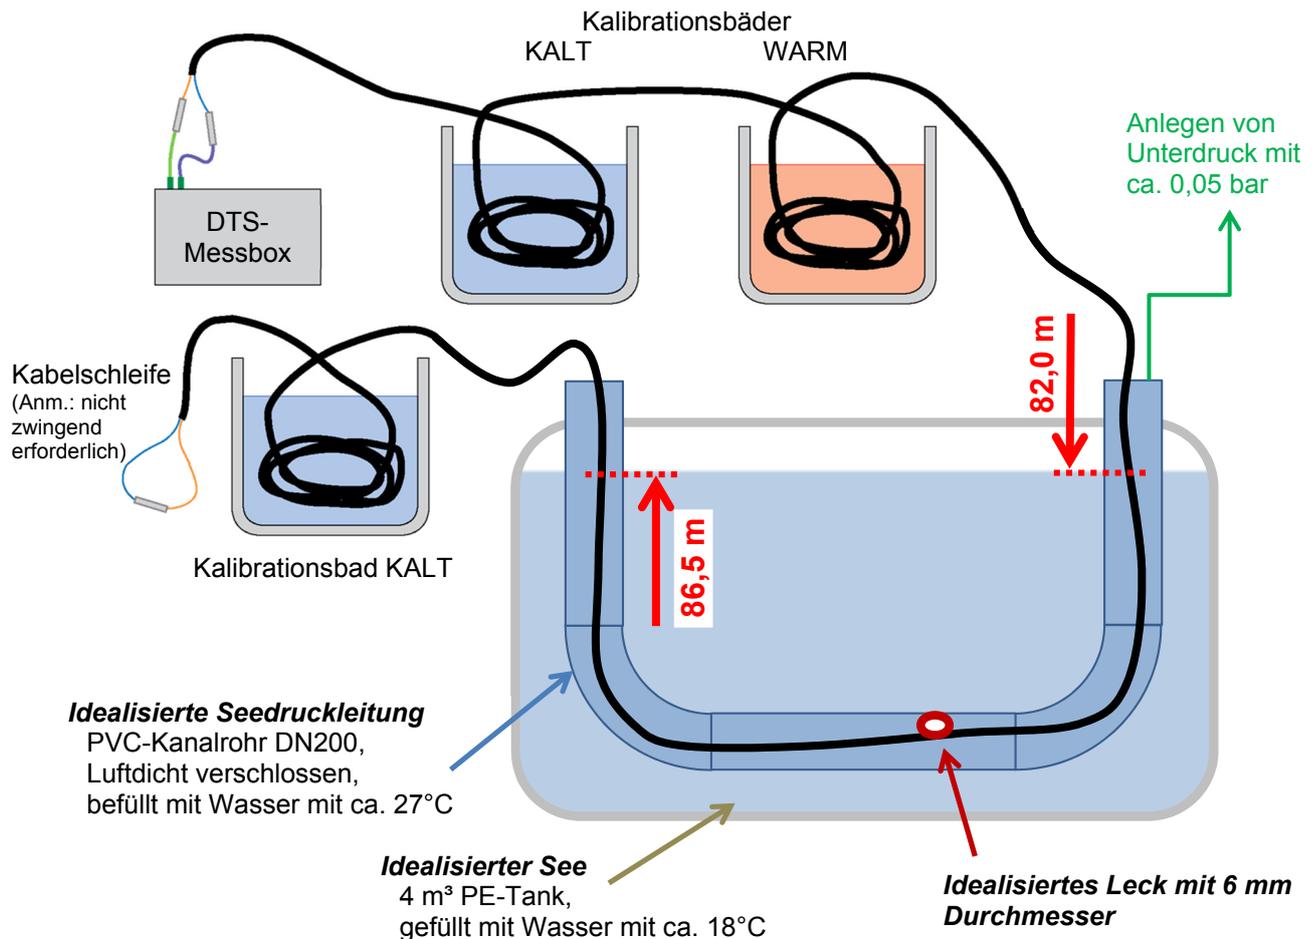
Abbildung 81: Optimaler DTS-Messaufbau für die Leckage-Ortung in Seedruckleitungen. Hier als Beispiel eine Anwendung im Technikum des SIG (Zeichnung: IWHW/SIG, 2015; modifiziert).

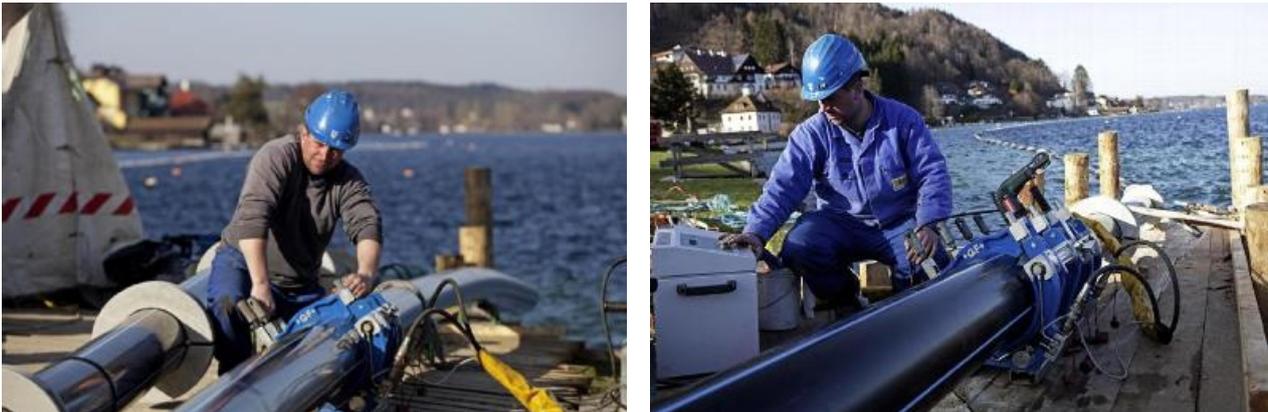
Abbildung 82: Endmontage und Lagerung der 2,6 km langen Trinkwasserleitung im Attersee im Jahr 2009 (URL: <http://www.energieag.at/> [20.07.2015]).

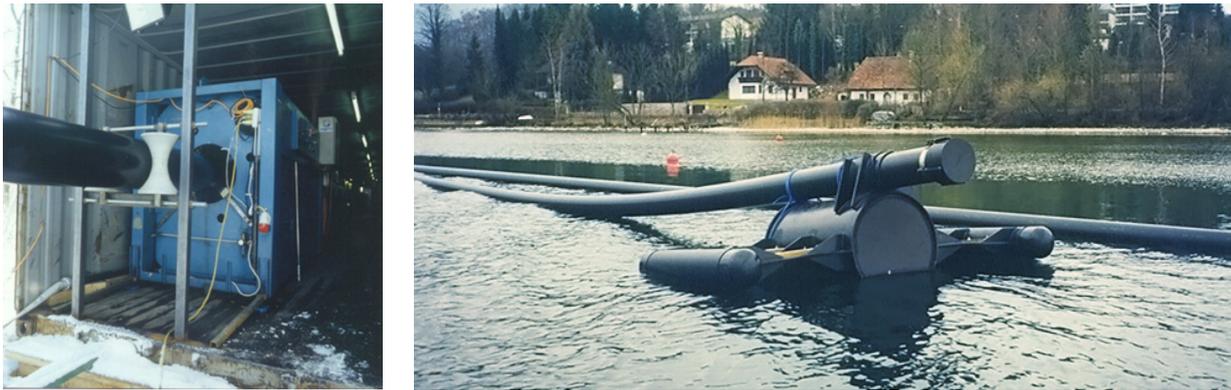
Abbildung 83: Produktion und Lagerung der 6,5 km langen Trinkwasserleitung im Traunsee im Jahr 1998 (Bildquelle: AGRU Kunststofftechnik GmbH).

Verlegt wurde eine ca. 8,6 km lange Seedruckleitung für Trinkwasser (PE 100, DA 315 mm), wobei 6,5 km im See und 2,1 km im Fluss verbaut wurden. Die bis zu 2,5 km langen Rohrstränge wurden mittels einer mobiler Rohrextrusionsanlage vor Ort am westseitigen Seeufer des Traunsees zwischen Altmünster und Traunkirchen produziert. Die Rohrstränge wurden am See mit Flanschen verbunden und bis in eine Tiefe von 160 m abgesenkt (Quelle: AGRU). Im weiteren Verlauf erfolgte die Verlegung der Trinkwasserleitung im Traunfluss im Staubereich des Kraftwerkes Gmunden. Das 300 m lange Endstück der Leitung an Land beim Hochzonenpumpwerk wurde mit konventionellen Gussrohren verlegt (Quelle: <http://www.gmunden.ooe.gv.at> [23.04.2015]).

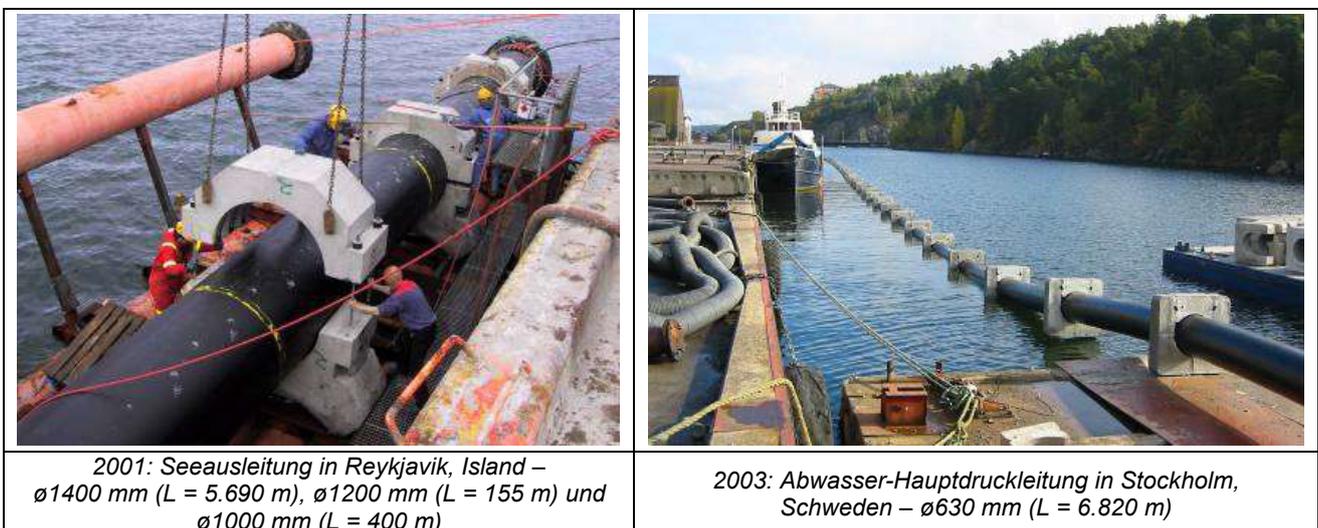
Abbildung 84: Auszug aus den Beispielen von Seedruckleitungen aus anderen Ländern (Quelle: Pipelife Norge AS, Stathelle, Norway; <http://www.pipelife.com> [14.04.2015]).
